세계무역센터(WTC)의 붕괴에 대한 화재안전공학적인 고찰

성시창 | 건축구조부 선임연구원

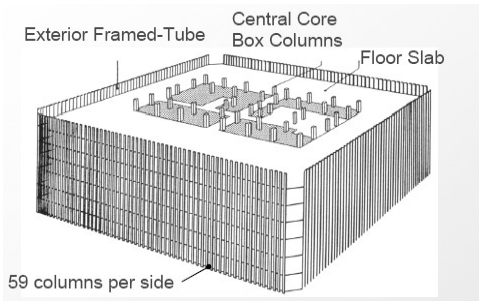
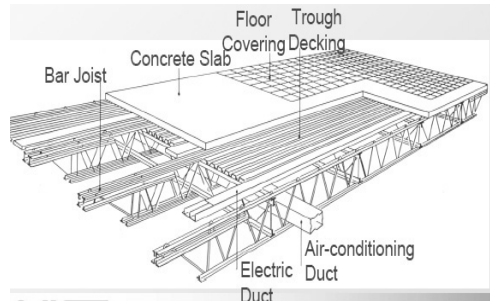
[그림 2] WTC 타워의 구조 시스템

WTC 타워는 건축 당시 혁신적인 구조 시스템이 채택되었으며 다음과 같은 구조적 특성을 가진다.([그림 2] 참조)

- 외벽은 각 면에 59개의 기둥으로서 Framed-Tube 형태로 구성
- 중앙 코어는 박스 기둥
- 스패의 open-web bar 장선 및 스프레이 피복을 사용한 합성바닥 트리스 구조

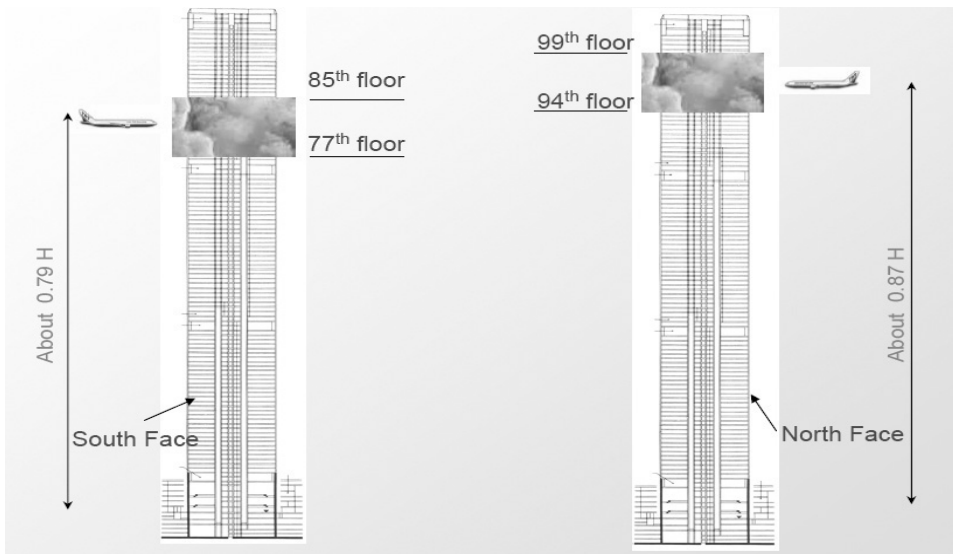
[그림 3] WTC 1 및 WTC 2의 비행기 충돌 부위 및 붕괴 시간

WTC Complex의 WTC 1(북쪽 타워)은 오전 8시 46분에 비행기가 충돌하여 약 102분 후에 붕괴되었고, WTC 2(남쪽 타워)는 오전 9시 2분에 비행기가 충돌하여 56분 후에 붕괴되었다([그림 3] 참조). WTC 타워의 붕괴 원인 조사에 참여한 많은 전문가들은 이에 대해 다음과 같은 의문점을 바탕으로 조사에 착수했다.

(a) WTC 2(충돌 56분후 붕괴)

(b) WTC 1(충돌 102분후 붕괴)

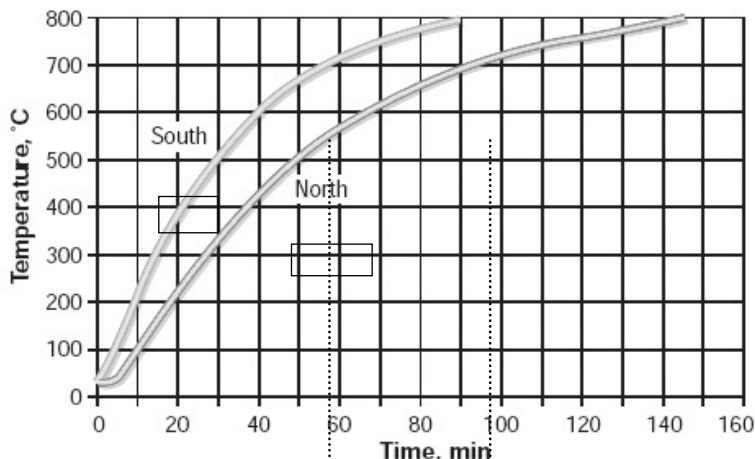
[그림 4] 트러스 환봉의 온도 상승 및 WTC 타워 붕괴예측 시간

한편, WTC 타워 붕괴 이후 초기의 일부 단계에 의한 조사 결과에서는 충돌 이후 발생한 화재가 기둥이 연약해 지는 데 상당한 기여를 한 것으로 간주하고 주요 내력 코어 기둥을 포함한 기둥의 심각한 손상이 건물 붕괴의 원인이라고 밝혔다. 그러나, WTC 타워의 직경 27.7 mm 트러스 환봉(rod)의 구조 분석 결과, WTC 타워의 추정 화재온도인 900℃에서의 트러스 환봉의 온도 상승은 (그림 4)와 같으며 트러스 환봉의 좌굴에 필요한 임계 온도는 (630~770)℃ 로서, 따라서 평균 700℃의 임계 온도에서 남쪽 타워(WTC 2) 및 북쪽 타워(WTC 1)의 붕괴 시간은 각각 58분 및 97분으로 예상된다. 이 시

간들은 각각 56분과 102분으로 나타난 WTC 타워의 실제 붕괴 시간과 일치하는 것이다.
