〈S「빌딩」火災〉

석유난로 顛倒에 의한
「빌딩」火災

1980. 2. 13

—延燒防止措置 不良으로 建物 開口部를 通해 隣接建物로 延燒—
死亡 1名, 負傷 2名, 財産被害 1千7百餘萬원(動産 不包含)

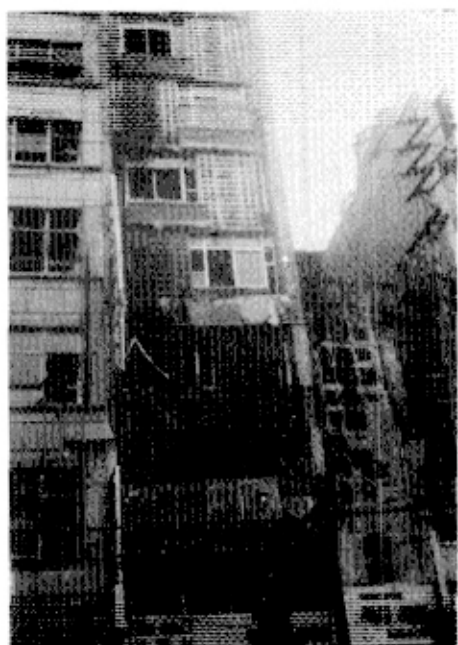
◀火災後의 建物全景

2층 제과점 賣場에서 5세 정도의 어린이가 넘어져 同行한 보호자(30세정도, 女)가 황급히 일으키다가 옆에 있던 석유난로를 넘어뜨려 화재가 발생하자 소방서에 전화 신고를 하는 한편 종업원들이 소화기로 진화를 시도했으나 불길은 벽면을 타고 건잡을 수 없이 확산되어 자체진화가 곤란했으며 화재발생 약 10분후 소방대가 출동하였을 때는 이미 계단실과 벽체를 통해 上層으로, 開口部를 통해 옆 木造 2층건물로 확산되고 있었다. 피난계단 미설치로 층별구획이 되지 않아 上層部로 火災가 확대되었으며 창문을 통하여 2개의 인접건물이 延燒되었다. 또한 합판, 「폴크 텍스」 등의 가연성 내장재 때문에 화재의 확산속도가 빨랐고 火勢도 강한 편이었다.
