〈D油脂工業(株)  
하단공장 火災〉

Dow-therm油 漏出에  
의한 爆發 火災

1980. 1. 21

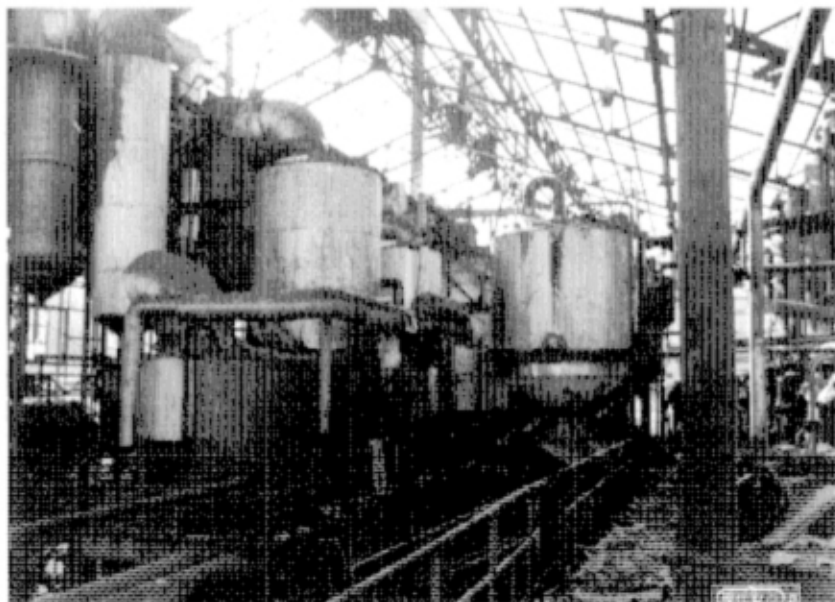
화재후의 공장 내부. 이 화재는 폭발을 동반한 것이었으므로 화재에 의한 피해도 있었지만 폭발에 의하여 Slate지붕이 완전히 파손되어 하늘이 보인다.

火災原因: 蒸溜罐의 Dow-therm油 蒸氣漏出에 의한 爆發火災

화재는 08:55시에 발생하였다. 화재발생전 작업에 들어가려던 종업원들은 공장내부에서 이상한 「가스」냄새를 부분적으로 감지하였으나 정확한 원인을 확인하지 못하고 잠시후 증류관이 터지면서 불기둥이 솟아 올랐다고 한다. 사고가 발생한 증류관에는 粗脂肪酸이 들어있어 「보일러」에서 加熱된 Dow-therm油를 증류관에 보내 이 열로 粗脂肪酸을 氣化시키는 시설로 증류관을 싸고있는 9mm 철관 사이로 280℃ 이상 가열된 Dow-therm油 압축증기가 항상 채워져 있는 상태에서 철판용접部의 미세한 결함으로 균열이 발생하였으며 이 균열된 틈을 통하여 Dow-therm油 증기가 밖으로 누출되어 「大氣中」에서 115℃ 이상이면 인화되는 특성으로 인하여 공기중의 산소와 결합, 인화된 것으로, 계속 밖으로 누출되면서, 한편 공기는 내부로 들어가 연쇄적으로 증류관이 팽음을 내며 폭발되었고 다량의 Dow-therm油가 누출인화되어 불기둥을 同伴한 화재가 발생한 것으로 밝혀졌다. 동 화재는 폭발을 同伴한 화재였으므로 화재의 확대는 순간적이었다.

1. 熱媒보일러의 Dow-therm油 循環路의 熔接部 균열에 의한 Dow-therm油 蒸氣漏出.
  - 熱媒인 Dow-therm油는 高溫狀態에서 계속 순환하므로 일단 누출되면 공기중의 산소와 쉽게 결합하여 발화된다. 따라서 순환로의 균열이나 순환의 異常與否를 정기적으로 점검하고 유지관리를 철저히 하여야 함.
2. 燃燒時 毒性이 있는 화재 위험물인 Dow-therm油에 적용하는 소화설비의 未設置.
