(N 호텔 火災)

熱風器 「닥트」 過熱에
의한 火災

1979. 1. 9

— 열려있던 防火門으로 延燒擴大 —

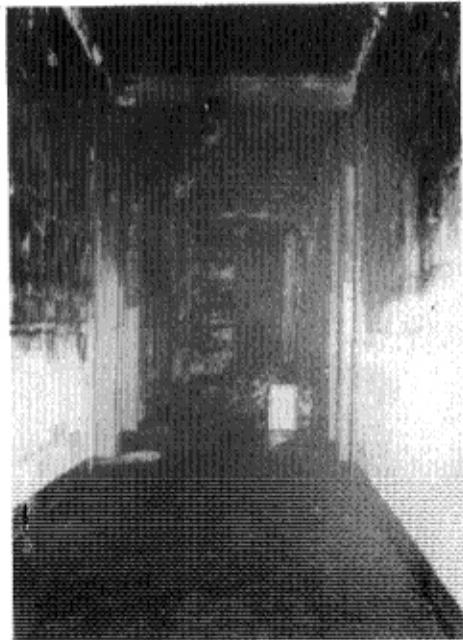
호텔복도 이재상태

일단 발화된 불길은 가연성 천정재 및 목조 지붕들을 따라 급속히 「흘」全域에 확산되었고 곧 「호텔」과 「나이트·클럽」 사이의 방화구획상의 출입문(방화문이었으나 자동폐쇄장치가 없었고 열려 있었음) 및 開口部를 통하여 복도로 전파되었고, 복도를 따라 「호텔」쪽으로 延燒되어 간다가 客室門을 통하여 각客室이 延燒되었으며 客室 間壁이 비교적 잘되어 있어 화재 확대 자연효과가 있었으나 5층의 일부는 4층 창문을 통하여 飛火되었다. 목조지붕, 가연성내장재 및 「호텔」내의 침구류 등 火災荷重이 커서 연소가 빨랐으며 또한 「카페트」, 「카텐」 등 화학섬유가 많아서 有毐「가스」도 발생하였다.

1. 热風櫓「탁트」의 設置 및 管理狀態 不良
 - 過熱 우려가 있는 煙道, 煙筒, 「탁트」등은 안전하게 불연재로 괴복하거나 가연재와 충분한 안전거리를 離隔하여야 함.
2. 「나이트·클럽」과 「호텔」 사이에 설치된 방화구획상의 방화문이 열려있는 상태였고 또 방화벽의 開口部 때문에 「호텔」측으로 연소 확대.
3. 직통계단이 피난계단구조가 아니어서 層間延燒가 쉬웠으며 避難에도 지장이 많았다.
4. 「나이트·클럽」 부분의 목조 지붕틀과 전층에 걸친 가연성 내장재 등으로 火災荷重이 커서 화재의 확대가 급격했고 소화가 곤란.
5. 자동화재탐지설비 및 옥내소화전 등의 작동이 잘되지 않아 투숙객 등의 早期避難誘導 및 자체소화에 실패.
6. 避難時의 승강기 利用(3명이 승강기 안에서 사망함)
 - 화재시에는 常用승강기를 이용하여 피난하에서는 절대 안됨.
7. 소방도로의 狹少로 소방대의 활동이 곤란.
 - 소방도로는 어떠한 경우에도 우선적으로 확보하여야 함.

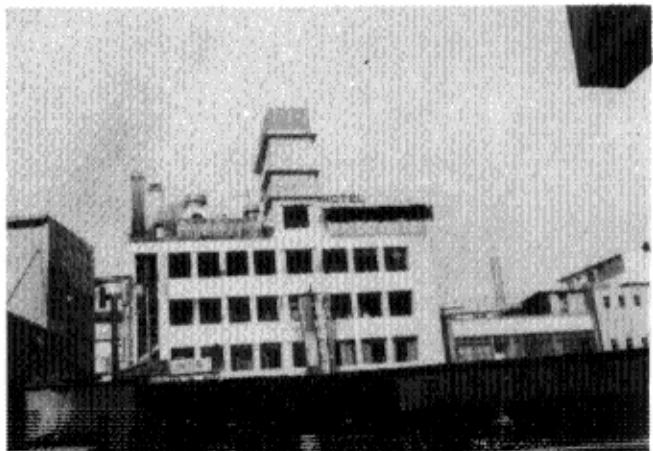
화재후 전면에서 본 모습

화재발견 즉시 소방서에 신고하고 소화기로 자체 진화작업을 했으나 장소가 혐오하여 작업이 곤란했으며 목재 지붕들로 화재가 쉽게 확대되어 옥내소화전으로도 소화가 불가능할 것으로 판단하고 종업원들이 대부분의 손님들을 깨워서 대피시켰으며 자동화재탐지설비가 작동되었다는 보고는 없었다. 출동한 소방대(소방차 20대, 고가차 1대)는 아랫층으로의 화재확대를 막으면서 진화작업을 하였으나 화재는 4, 5층을 모두 태운 후 진화되었다. 주위의 소방도로가 혐오하여 진화작업에 막대한 지장을 받았다.
