호텔 3.

(P 호텔 火災)

石油煖爐 過熱에 의한
火災

1980. 1. 6

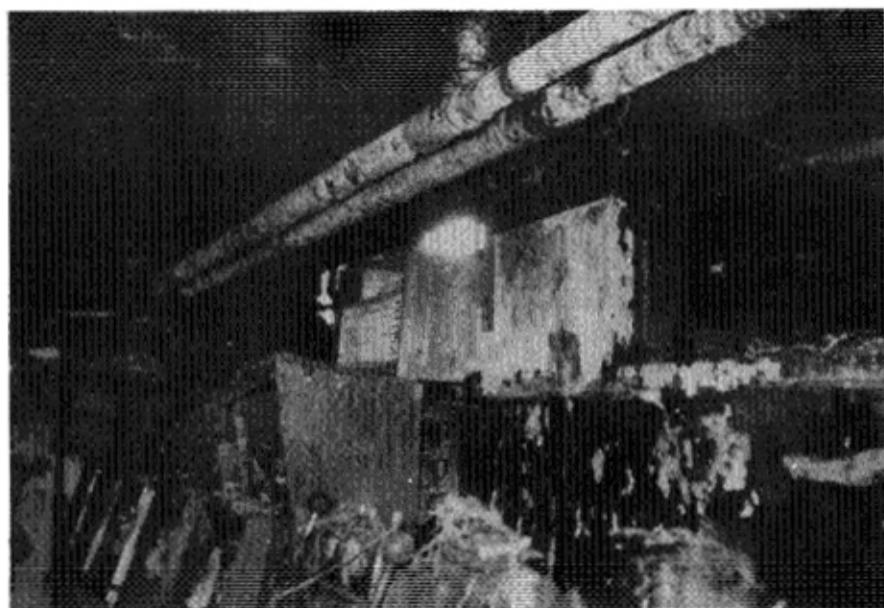
地下層의 罹災狀態

지하층 「살롱」에서 종업원(男, 23세)이 정기휴일이던 당일 업무연락 관계로 동료 2명과 함께 석유난로를 피우고 대기중, 점화시 높게 올려놓은 심지를 재조정하지 않아 난로가 과열되어 연료통에 인화되어 급속히 불길이 확산되면서 화재가 발생하였다. 소화기로 진화를 시도했으나 실패하고 옥내소화전은 작동이 불량하여 자체 진화에 실패하였으며 자동화재 탐지설비도 작동이 되지 않은 것으로 알려졌다.

建物被害 約 1천1백만원, 변전설비, 냉·난방설비 등 建物設備被害 9백여만원으로
總 2천여만원의 財產被害을 입었다. (動産被害 不包含)

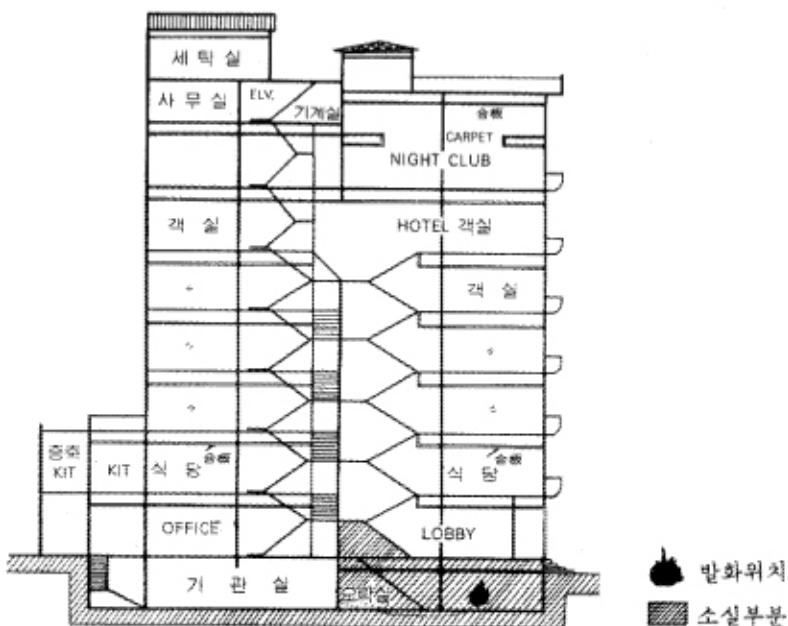
建物断面図

1. 火氣使用施設의 管理 不徹底
2. 早期警報 및 初期消火의 失敗
3. 可燃性 内粧材의 多量使用으로 因한 急激한 火災傳播
4. 層別·面積別 防火區劃 未備로 上層으로의 延燒危險있음.

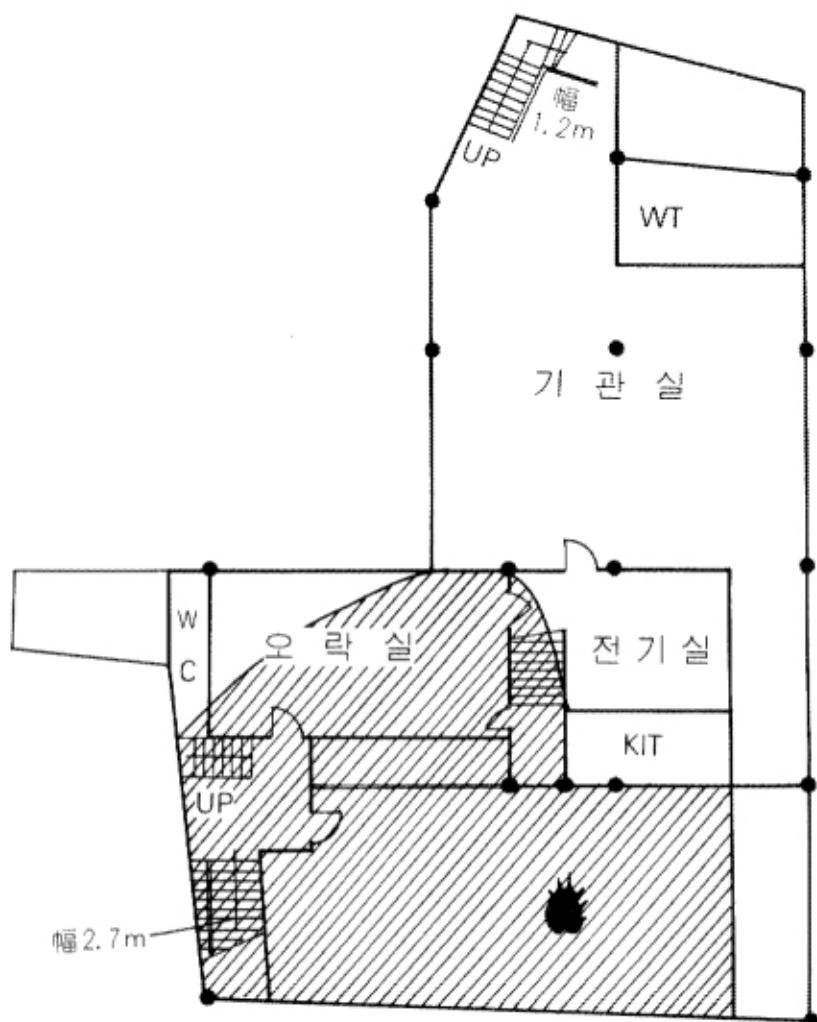
地下層平面圖

發火位置: 地下層「살롱」

● 표는 發火地點, ■는 燃燒部分 기타 나머지 부분은 燃損 및 水損部分
