複合建物 2.

(대구 K백화점 火災)

燃燒中인 석유곤로에
注油中 發生한 失火

1975. 3. 14

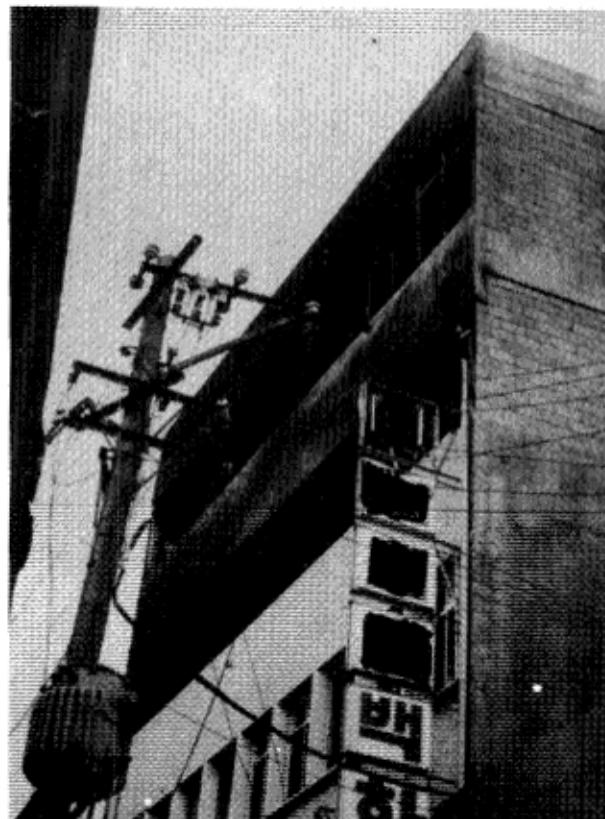
화재후 건물 전면의 모습

(火災를 낸 多방종업원이 부상을 입었고 2~5층 내장시설 및 수납되어 있던 動產이 거의 繞失되었으며, 심한 火熱에 의하여 天井 「스라브」 및 建物外壁의 一部가 균열되었음)

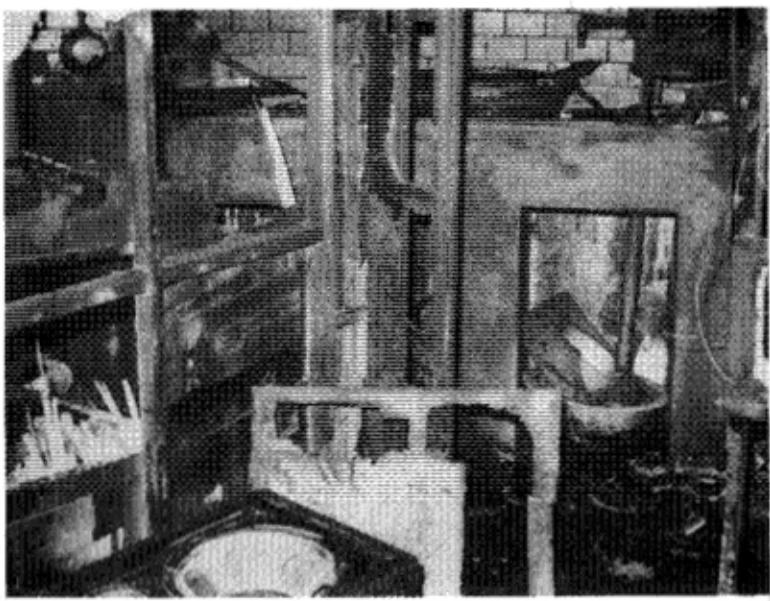
화재발생장소인 2층 주방. 이곳에서 석유폰로에 주유하다 불이났다.

火災原因：燃燒中인 석유관로에 注油時 석유가 넘쳐서 인화

火災는 1975. 3. 14. 14:20시경 2층 多방 주방에서 발생하였다. 火災當日 男女大學生 6名이 불우이웃돕기 1일 茶室을 運營하고 있었는데 주방장(男, 17才)이 불이 붙어있는 석유관로의 심지를 옮려놓고 기름탱크에 석유를 注入하다가 석유가 밖으로 흘러 바닥에 퍼지고 불꽃이 관로위와 기름묻은 下衣에 引火되어 火災가 發生하였다.

• 석유관로나 난로 등은 점화상태에서는 절대로 注油하여서는 안됨.
