# 火災事例

## | Humber 정유공장 |

**2001**년 4월 16일 오후 2시 경, 영국의 정유공장인 Humber refinery에서 대형 폭발이 일어났다. 엄청난 폭음과 함께 시작된 이 사고는 배관 엘보 파열로 인한 가스누출로 추정되고 있다.

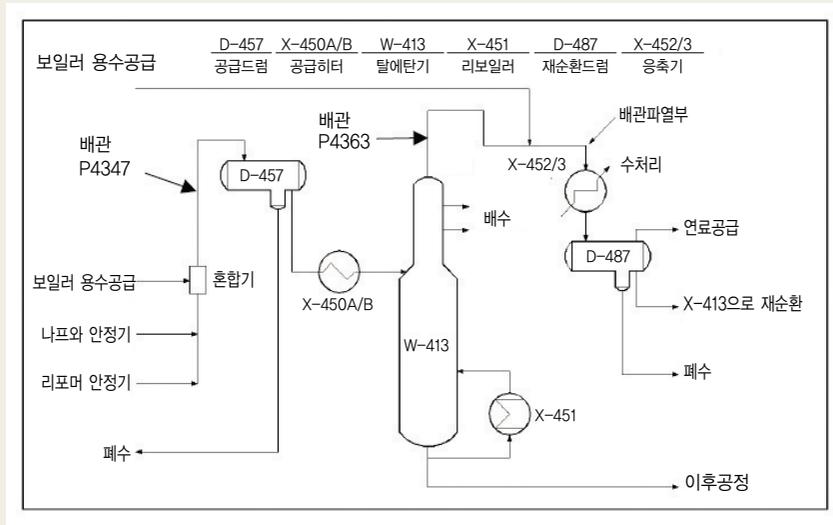
그림 1. 공정 흐름도

이 된다. 응축되지 않은 증기는 정류공장의 연료가스설비로 보내진다. 그림 1에서 보듯이 4363번 배관은 탈에탄기의 상부와 응축기를 연결하는 배관이다.

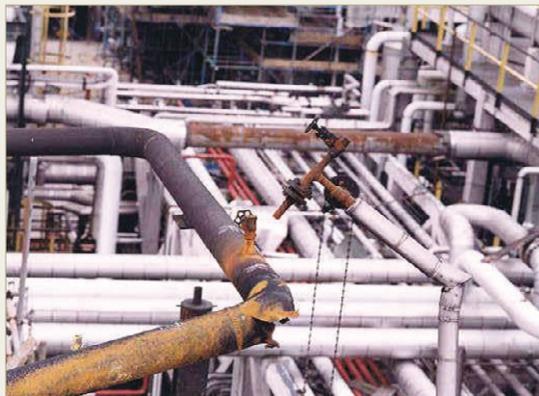
사진 6. 배관이 파열된 현장 모습

시험의 결과는 엘보 외벽에서 '침식-부식'으로 인하여 엘보의 두께가 내부압력을 견디지 못할 정도로 얇아지게 되어 파열되었다는 것을 보여주었다. 파열부 주위의 두께는 약 7~8mm에서 최소 0.3mm까지 얇아져 있었다. 파열이 발생했을 때 파국적으로 폭발하며 개방되어(사진 6참조) 배관의 내용물이 최대방출형태로 누출하였다.

박막화의 범위는 엘보와 그 직근 배관부인 것으로 파악되었다. 박막화의 패턴은 용수주입구와 용수가 흘러가는 경로, 그리고 엘보의 바깥쪽 내벽에 나타났다. 금속학적 시험결과 부식되지 않은 배관부위는 내부에

흑철황화물로 코팅되어있는 것으로 밝혀졌다. 이것은 '패시베이션' 층('passivation' layer)으로 코팅으로 서 탄소강 벽의 추가적인 부식을 막는 역할을 한다. 그러나 용수주입을 하게 되면서 보호코팅막이 씻겨져 내려가게 되었고 배관은 부식에 그대로 노출되었다. 그러므로 엘보에는 침식/부식이 일어날 수 있게 되었고, 배관의 박막화가 진행되어 결국 파열되었다.

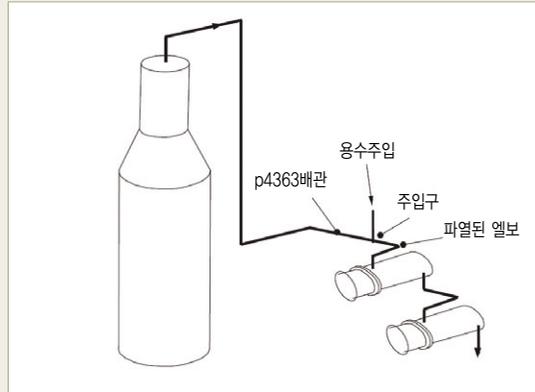
그림 2. SGP의 배관 개념도

사고당시 SGP에는 2개의 용수주입구가 있었다. SGP의 본 설계에서는 P4347배관의 공급 드럼 앞에 있는 공급라인의 유체 속에 용수를 주입하는 주입구가 있었다. 이것은 공급유체속에서 알려진 부식물질을 제거하기 위해 계속해서 사용되었다. 다른 주입구는 P4363 배관(그림 1참조)의 상부배관에 있었다. 이 주입구는 본 설계의 일부는 아니었으나 공장 가동이 시작된 후 곧 추가되었다.

용수주입구는 P4363배관위에 있는 기존의 1in. 배기구에 물을 주입함으로써 만들어졌다. 오른쪽으로 휘어지는 엘보에서 670mm 상류지점이었다. P4363배관은 지면에서 9m 높이에 있었다. 이때 주입관이나 다른 분산장치 없이 용수를 제트 형태로 주입하였다.

잠재적인 부식 환경에서 배관으로 지속적인 제트형태의 용수주입이 이뤄지는 상황에서 기술자들이 배관 전체에 대한 침식의 영향에 대해 자각했어야 했다. P4363의 용수주입구의 위치가 배관 파열의 가장 큰 요인이었다.
