日新紡織(株)

光州工場 火災

天井合板에 着火

大規模 紡績2工場 거의 全焼

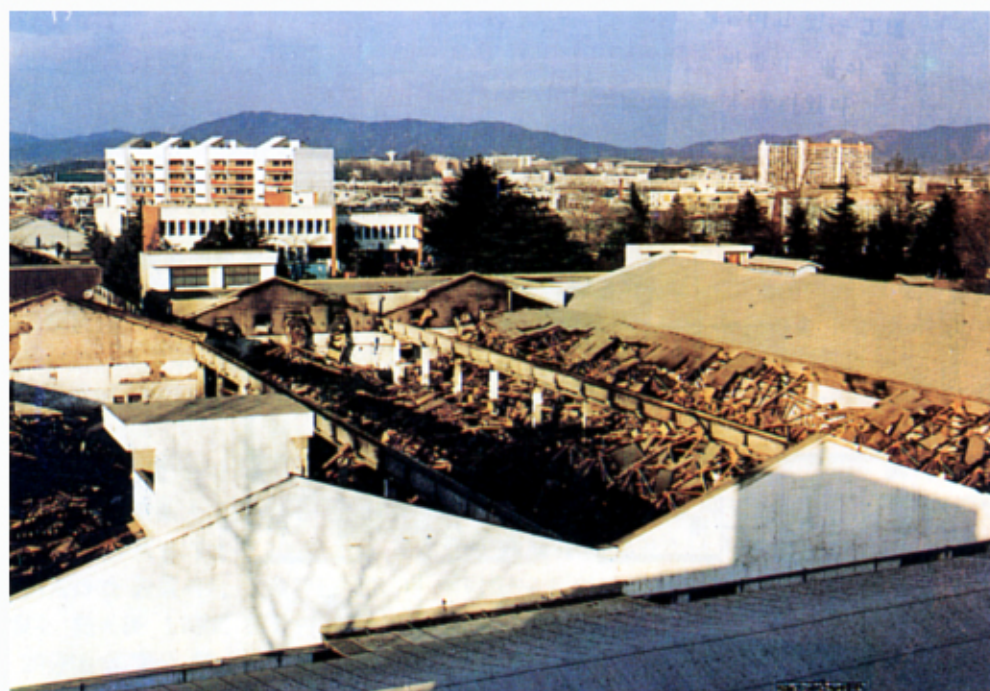
▲ 火災工場全景

工場建物の 中央部 天井에서 發生한 불은 可燃 天井材인 合板에 着火되면서 사방으로 擴散되었으며 불에 탄 合板 조각이 바닥에 떨어져 原綿 및 製品 등을 태우면서 延燒擴大 되어갔다. 建物이 甚大한데다가 各室間에 防火區劃이 設置되어 있지않아 全工場으로 急速히 擴大 되었으며 消防隊와 從業員들은 공기 정방기실로의 延燒擴大 防止에 全力, 延燒를 막았다

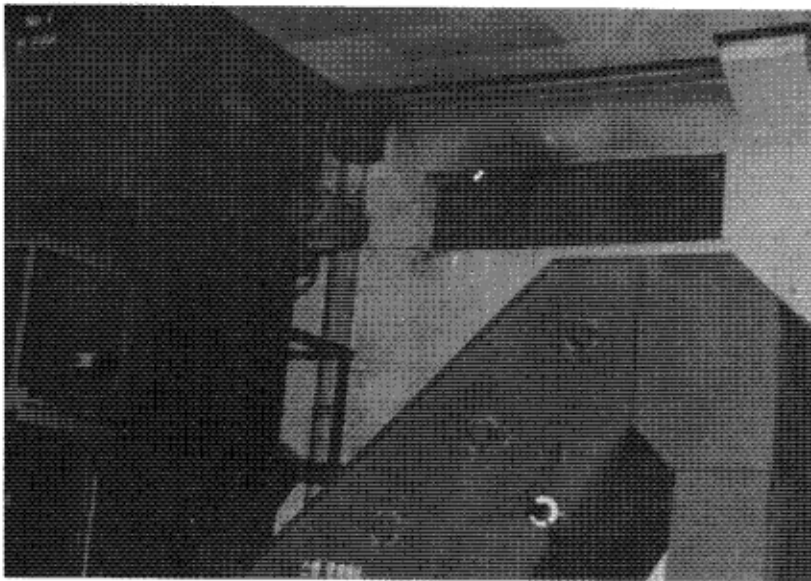
◀ 空氣精紡機室 內部
 壁 뒤는 全燒되었으
 며 壁上에 設置된 開
 口部(8個所)를 통하
 여 들어오는 火災을
 消防官이 必死的 으
 로 阻止하였다.
 저지

工程上 防火區劃이 어려운 狀態로 防火區劃이 未設置 되어 延燒擴大되었으나 空氣精紡機室 부분은 간막이 벽이 耐火材로 되어 있고 出入口 一部가 防火門으로 되어 있어 延燒擴大防止에 效果과 컸다.

工場建物에서의 防火區劃은 建築法規에서 '作業工程上 不可避한 경우'에 한해서만 緩和토록 規定하고 있으나 當工場에서와 같이 各作業室間에 區劃이 可能한 部分이나 既存 間막이 벽이 設置되어 있는 경우에는 이를 利用하여 防火壁을 設置하고 開口部에는 自動閉鎖式 防火門을 設置하여 延燒擴大를 最小限으로 沮止하는 것이 바람직하다.
