신덕산 製菓工場 火災

漏電에 의해서 發火
製菓工場 全焼

— 2層 事務室에서 發火
1層 製菓作業場으로 延焼擴大 —

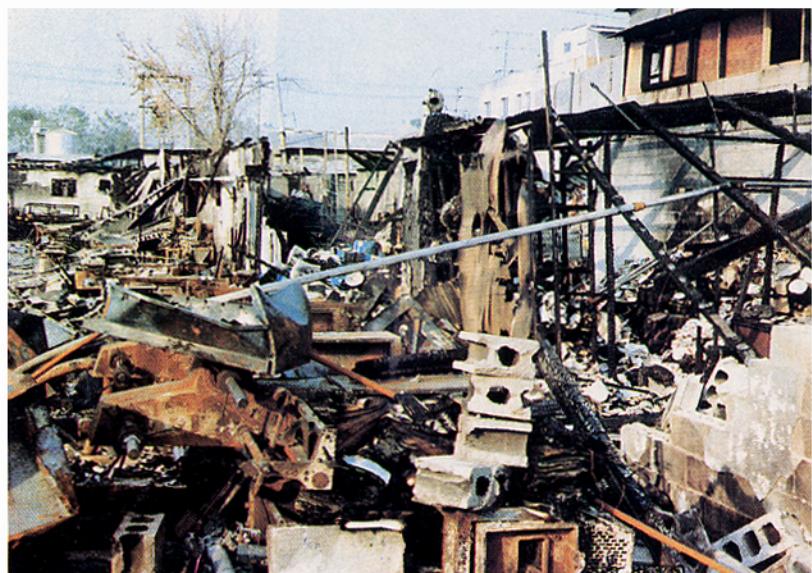
◆ 火災工場 全景

1時間 以內의 留은 時間에 本工場이 全燒하게 된 延燒擴大原因은 지붕이 木造인데다가 天井과 間壁이 可燃合板으로 設置되어 있었고 作業場에는 多量의 종이상자 등 可燃材가 積置되어 있어 火災荷重이 상당히 높았으며 防火區劃이 設置되지 않은 데 있었다.

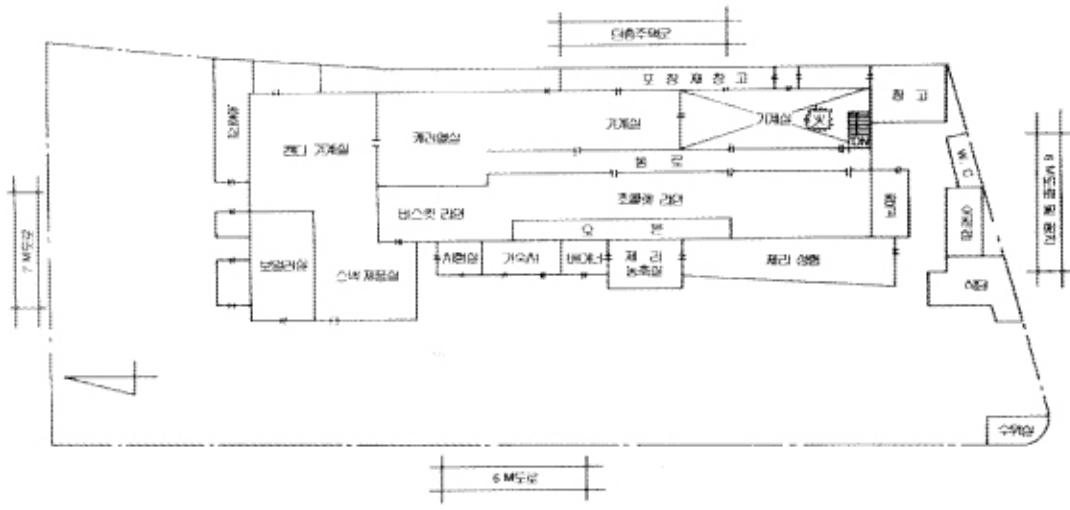
建物配置図

建物의 周圍는 東側이 單層住宅과隣接하여 있고 3面이 道路에 접하고 있어 消防車의 接近이 容易하였으며 가장 가까운 消防署는 약 4km 떨어져 있었다.
