中央都賣商街火災

無用之物이 된 消防施設.

750坪을 全燒시킨 市場火災

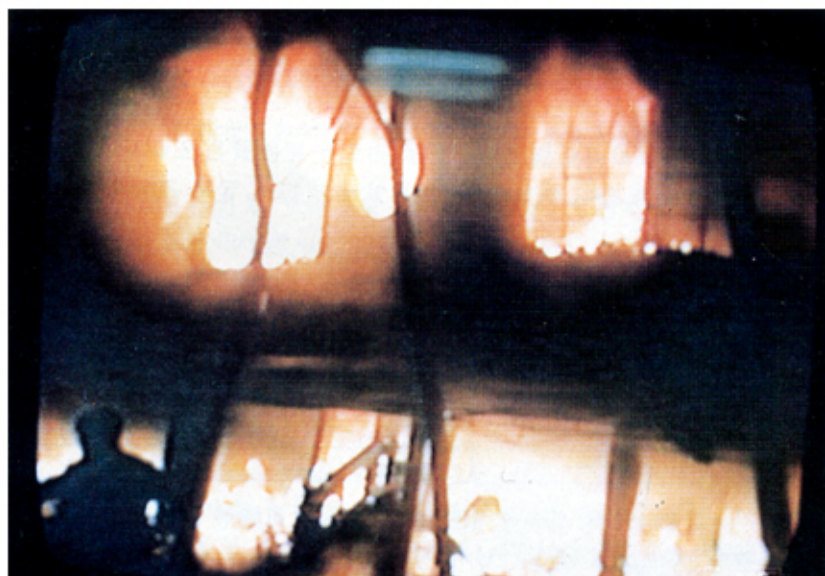
◀ 불타고 있는 市場 모습

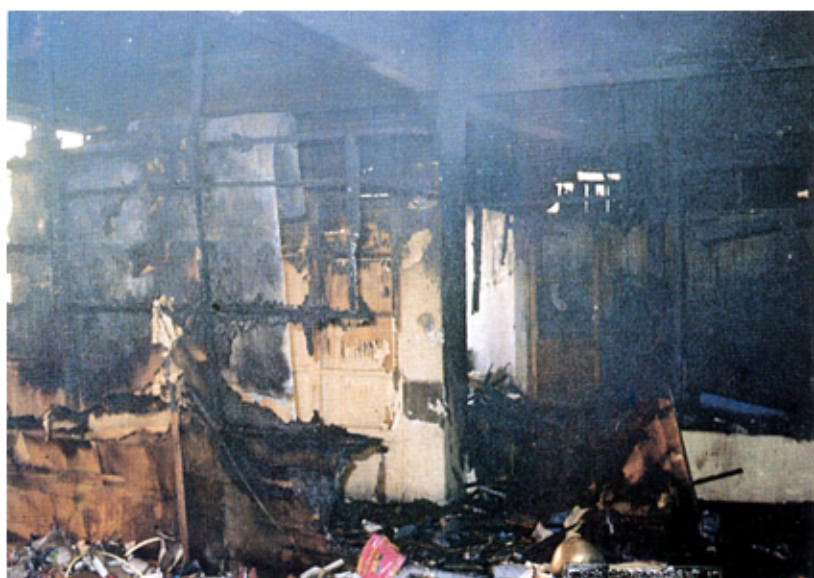
2層 店舖의 燃燒된 모습. 3월

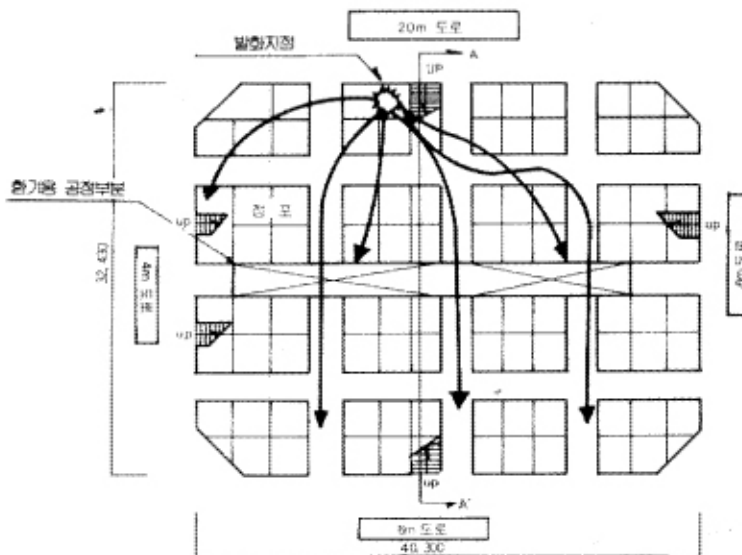
發火場所인 1層平面
圖 및 延燒經路

火災當時 本市場에는 연말 대목으로 짐포마다 화학 섬유 등의 衣類를 가득 쌓아 놓아 불이 急速히 拡散되는바람에 自体消火作業이 不可能하였고, 불길은 때마침 불어오는 1.2m/sec의 西風을 타고 1층 全体로 擴大되었으며, 防火区劃狀態가 不良한 建物양쪽의 主階段과 中央의 換氣用 空井(30m×2.4m)을 통하여 2층으로 延燒되었다.

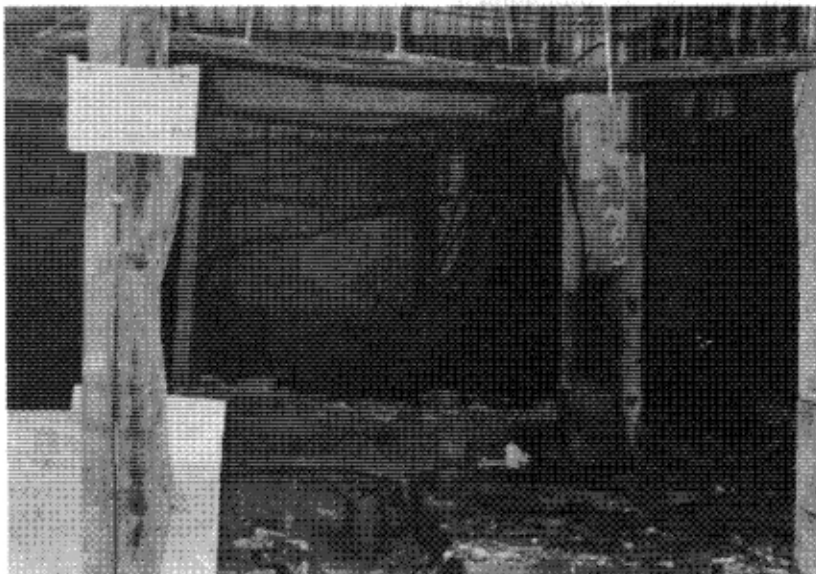
火災는 1층 대창상회에서 發生되었으며 火災原因은 漏電이나 연탄불 과열로 推定되고 있었다.

◀ 發火 店舖의 연탄화덕 및 壁體의 燒失 場面

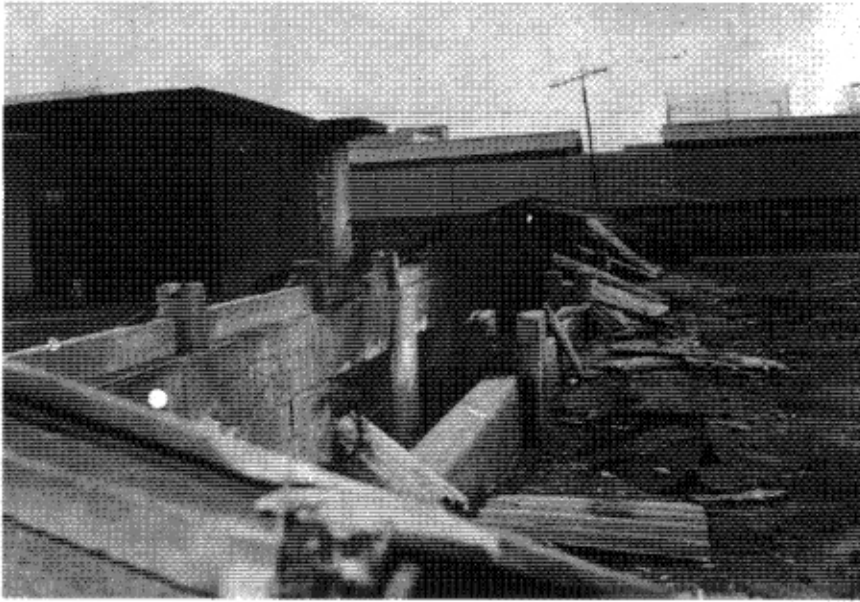
▲ 火災時 ^{연결} 굴뚝 役割을
換氣用 空井의 燃
燒 모습

延面積 1,000m² 이내마다 防火區劃 하여야 함에도 주계단 2개소, 建物中央의 換氣用 空井으로 인하여 防火區劃이 不良하였으며, 특히 가운데 空井은 火災擴大의 主要原因이 되었다. 本 建物은 主要 構造部가 철근콘크리트의 耐火構造이고 內裝材는 없었으나 衣類市場으로 火災荷重은 매우 높았다.

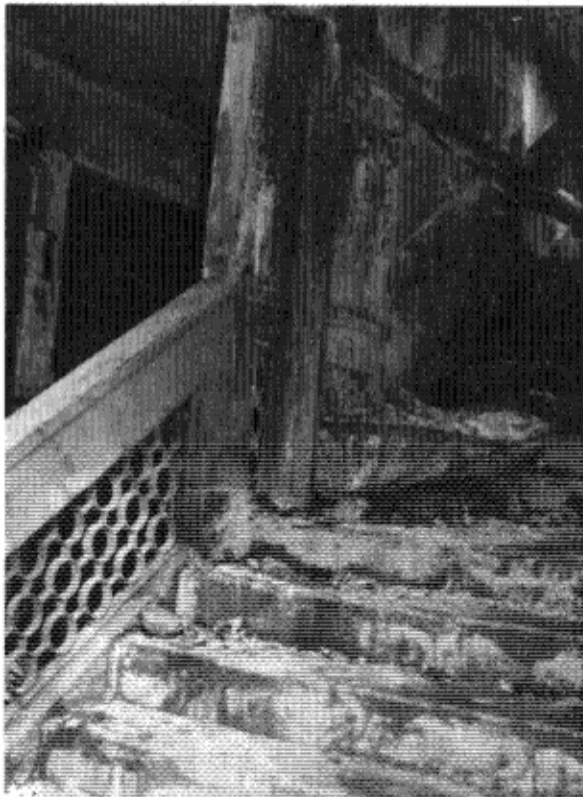
◀ 防火区 劃이 不良한
1層의 서쪽 階段

當建物은 5개의 階段이 建物 外部에서 직접 2層으로 通해 있었으나 主階段 2개소와 中央 換氣用 空井部分의 防火區劃 不良으로 市場이 全燒되었다. 만약 規定대로 防火區劃이 設置되어 있었다면 被害面積을 1,000m² 이내로 감소시킬 수 있었을 것이다.

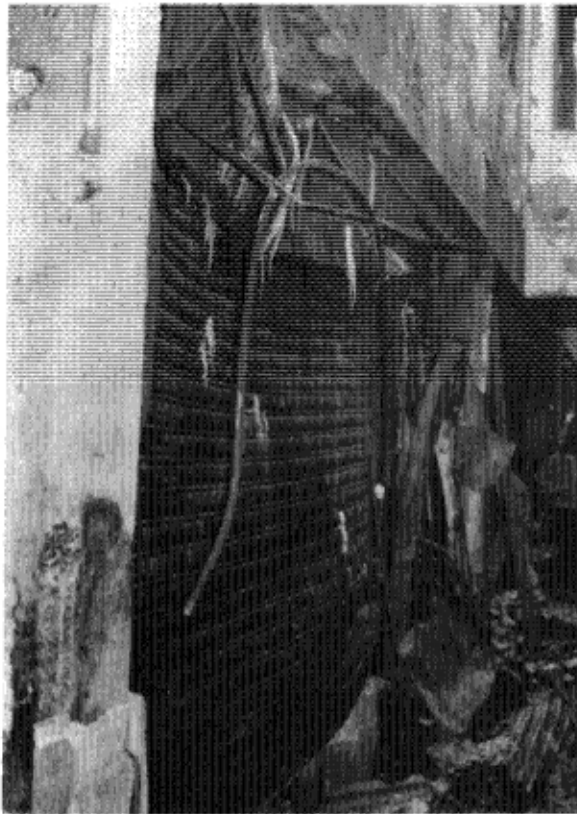
◀中央 空井의 一層部分

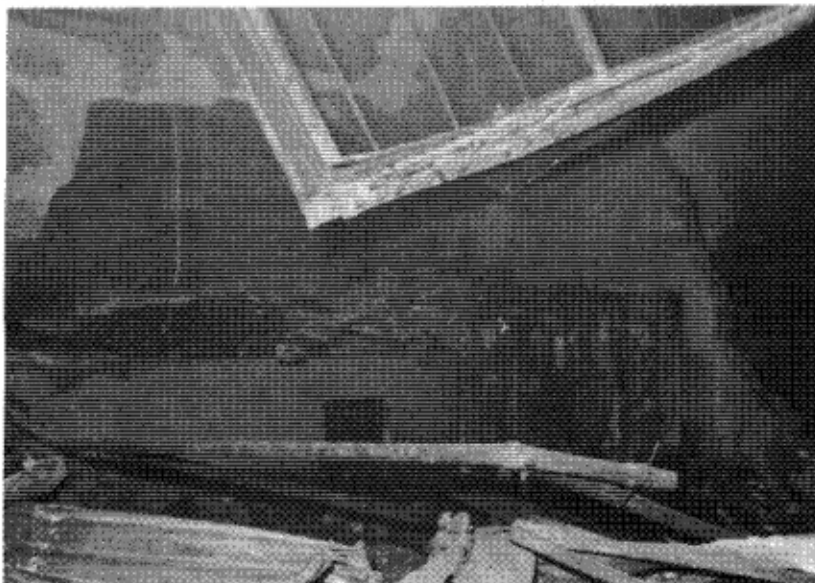
▼블록 壁體가 무너져 내린 모습
