L소재(주) 폭발사고

반응기로 탈바꿈한 무수황산 저장탱크의 폭발

- 건물명 : L소재(주)
- 소재지 : 전남 여천군 석유화학단지 내
- 사고일시 : 1986년 12월 17일 01시 05분경
- 발화위치 : DMS Plant
- 화재원인 : SO₂ 저장탱크 폭발

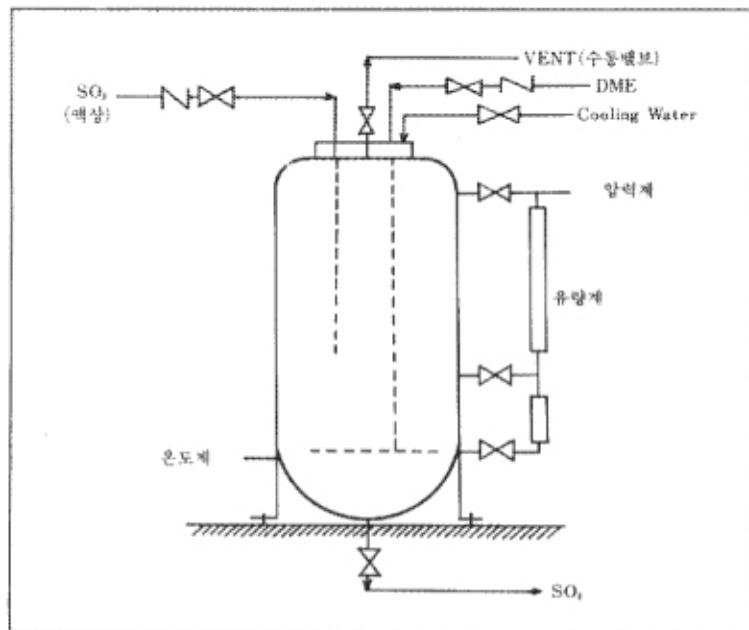
그림 1. 폭발한 SO_3 Tank

- 피해상황 : 사망 1명, 중상 1명, 경상 23명, 기타 공장시설 및 민가 다수파손(경상자 23명은 인근주민임)
- 현장상황 : SO₂ 저장탱크의 저측부(Level gauge 부착부)에서 측면으로 둥글게 찢어지면서 폭발하여 탱크 상부가 공중으로 솟아 오르며 옆의 탱크 측면을 충돌하여 넘어 뜨리고 공중에서 2차로 폭발탱크 본체와 상부가 찢겨 분리되고 탱크 본체는 1차 폭발로 기울어진 정제탑 상부에 낙하되었고 상부는 50m 정도 떨어진 Cooling Tower 상부에 떨어져 있었다.

- 가. 폭발 당시 탱크내에는 SO₂가 약 15ton이 있었고 이 탱크로 주입되는 DME line의 밸브는 개방상태로 있어서 5kg/cm² 압력으로 40°C의 DME가 계속 주입되었다.
- 나. SO₂와 DME는 SO₂ 저장탱크 내부에서 계속 반응이 진행되어 이 반응열로 인해 SO₂ 저장탱크 내부의 온도가 상승하며 계속 반응이 일어나 반응기 구실을 하였고 또 압력도 상당히 걸려 있었던 것으로 추측된다.
- 다. DME 주입 line측은 Check Valve가 있어 역류를 방지하였으며 다른 모든 Valve는 잠겨 있었고 안전밸브는 없었다.
- 라. SO₂ 저장탱크에는 온도가 상승함에도 냉각수는 주입되지 않았다.
- 마. SO₂ 저장탱크 내부온도가 350°C 이상으로 상승하게 되어 생성된 DMS가 기화되어 압력이 급속히 상승하여 탱크허용 압력을 초과 탱크측면의 Level gauge 이음면 부근에서 기계적인 폭발이 생겨 탱크본체가 로켓트 추진현상으로 상승하면서 옆의 빈 탱크와 충돌 빈 탱크를 파괴하고 계속 상승하였다.

바. 상승하던 탱크는 내부에서 SO_3 가 분해하여 발생한 산소($2 \text{SO}_3 \rightarrow 2 \text{SO}_2 + \text{O}_2$) 와 미 반응 DME 가스가 고열 또는 충격에 발화 연소하면서 2차 폭발한 것으로 추정할 수 있다(DME의 폭발한계 : 3.45%~18.1%임).

사. 이상에서 언급한 바와 같이 SO_3 저장탱크는 정상적인 단순 저저장탱크가 아니라 1차 반응기로 전용하였고 그라함에도 안전시설이나 보호조치는 전혀 없는 상태이었음은 물론 매우 원시적인 방법 즉, 모든 조작이 수동이고 DME 가스 조차 정확한 계량장치 없이 적당량을 투여 1차 반응을 시킨 극히 안일한 사고 방식이 불러 일으킨 폭발사고라고 판단할 수 있다.
