S악기 제조공장 화재

도장 작업장내 히터파열로 인한 화재

— 자동화재 속보설비 불량으로 조기소화 실패 —

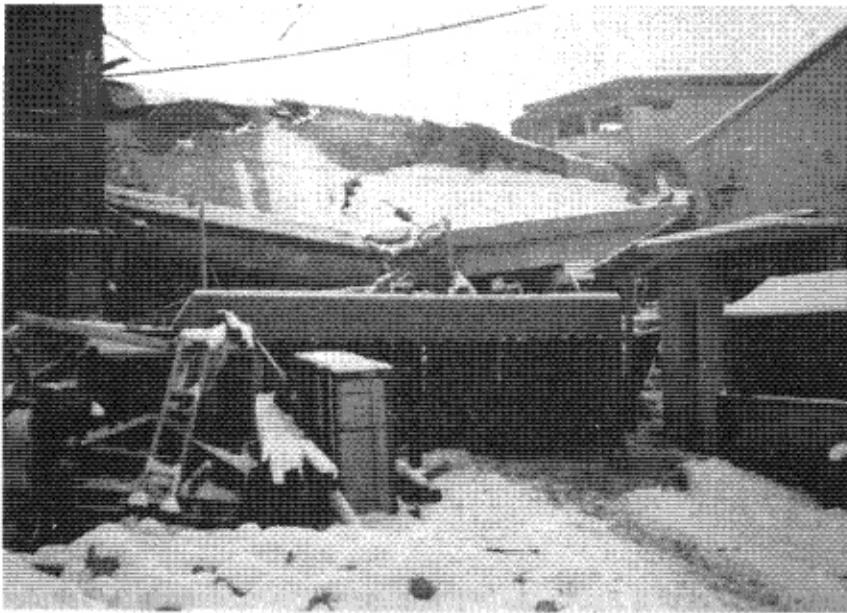
진화는 처음에 옥내 소화전과 옥외 소화전을 이용하려고 하였으나 전원 공급불량으로 적절한 소화작업과 소방차량의 수원확보에 어려움이 있었으나 잠시 후 정상적으로 운용하여 소화전은 종업원들이 건물주변과 연결부분 등의 화재 확산방지에 주력하였으며 출동한 소방서의 소방대는 소방차량의 소화시설로 진화작업을 전개한 결과 약 2시간 후인 08시경에 완전히 진화하기에 이르렀다. 그러나 화재가 가장 강력하게 연소한 곳으로 추정되는 화재 발생 장소인 도장작업장은 진화 후 열화로 인하여 1층 약 730m²(2개층 2,190m²)가 붕괴되었다. 화재가 발생한 곳은 1층이었기 때문에 대피에는 별 문제가 없었을 것으로 생각되었으나 2층은 발화장소에 인접해 있었다는 사실 뿐 사망에 어떠한 직접적인 원인이 있었는지 추측할 수는 없다.

위험물 및 가연물이 전 공장에 산재되어 있었기 때문에 이 화재의 연소열에 의하여 건물이 붕괴되었다. 위험물을 저장하거나 취급하는 장소는 별도로 구획하도록 규정되어 있고 화재 등에 대비 항상 정리정돈을 해야 한다.

〈1층~3층 부분이 화재로 폭삭 붕괴된 현상〉

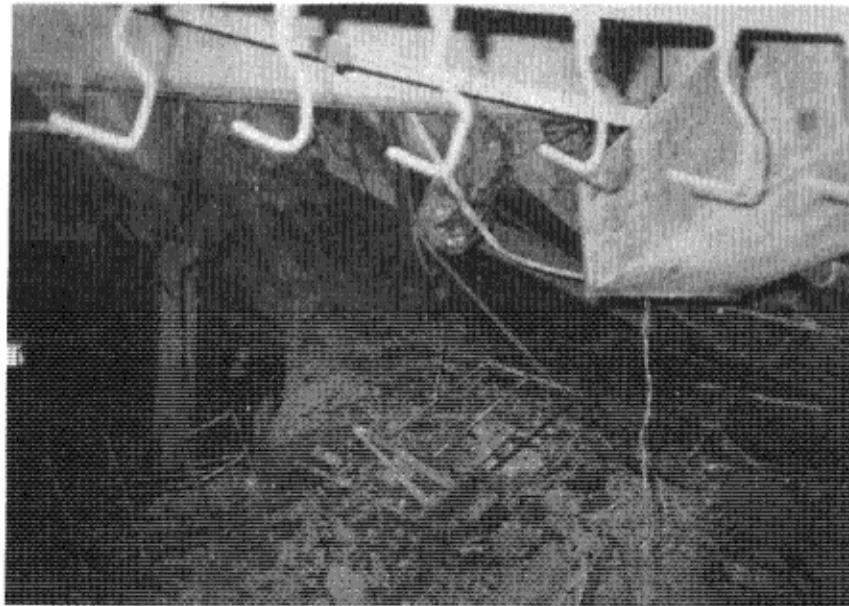
〈내부에서 본 붕괴된 상태〉
