# T산업(주) 화재

형광등의 낡은 촉크가  
과열되어 분진에 착화

— 방화구획 미비가 연소확대의 주원인 —

- 건물명 : T산업(주) 부산 구서 공장
- 소재지 : 부산직할시 동래구 소재
- 화재일시 : 1985년 4월 28일 12시 45분경
- 발화지점 : 본공장(소모방) 1층 냉동실 천장
- 화재원인 : 형광등 촉크 과열

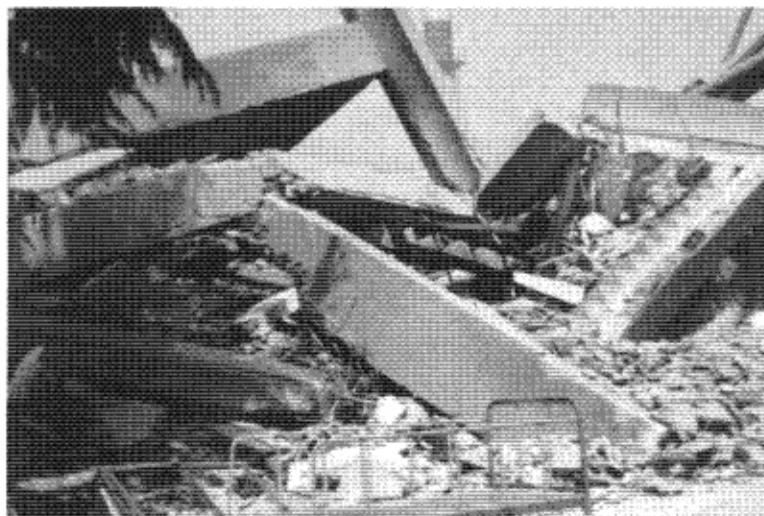
1층에서 2층으로 화재가 연소확대 된 것은 제조과 옆 화물용 승강기의 피트와 전률에 설치된 5개의 계단실을 통하여 화기가 2층으로 연소확대 되었으며 1층에서 화재가 심하여 2층 바닥을 지지하고 있는 1층 천정의 철골트러스보가 열을 받아 지지抵抗力를 상

실하고 2층에 설치된 기계설비의 하중을 못이겨 건물이 내려 앉았으며 이 도파된 틈으로 화기가 솟아 올라서 2층으로 확대되었다.

◀ 공장 1, 2 층 부분이  
붕괴된 모습

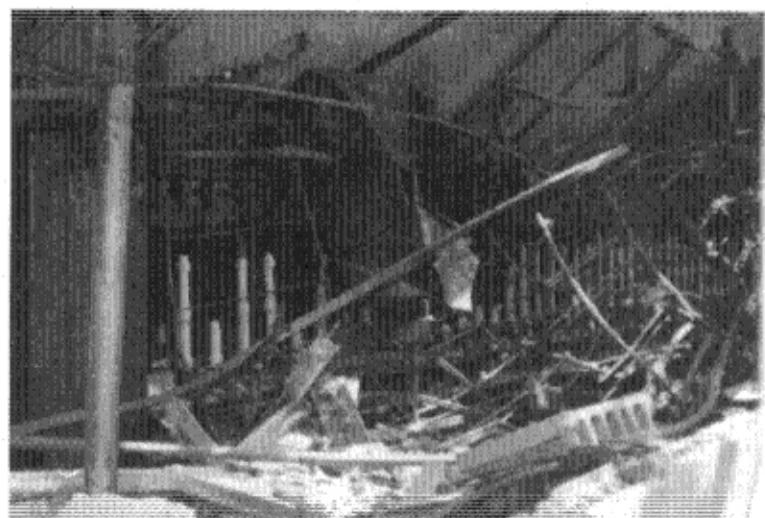
천정이 온습도 조절을 위하여 가연성 합판을 사용 2중천정을 함으로써 공정상의 가연물과 함께 강렬한 많은 열을 발산하여 노출 철골보가 열을 받아 건물이 붕괴에까지 이르게 된 것으로 보인다.

철골트러스 부분이 ▶  
열에 훼어진 모습

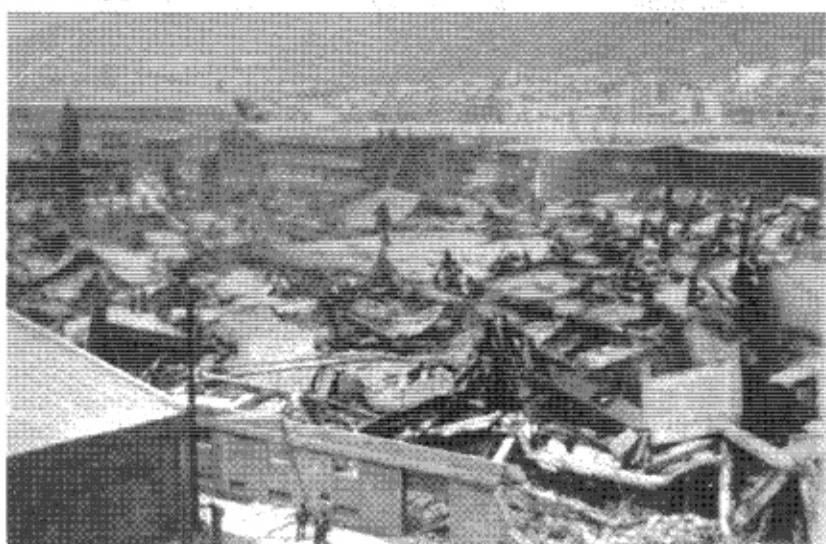
3동의 붕괴된 전경
