D 화성공업(주) 화재

창고에서 발화, 저장 화공약품

재산피해 11억원

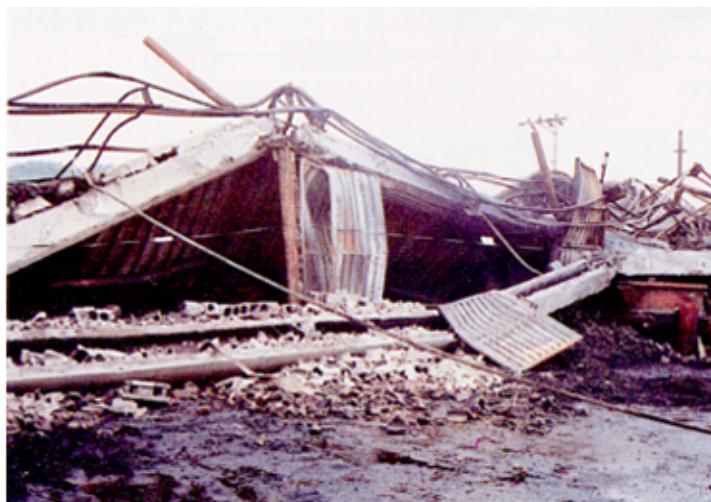
〈발화건물의 붕괴된 모습〉
화공약품 창고 2층 건물이
이번화재로 완전히 붕괴
되었다.

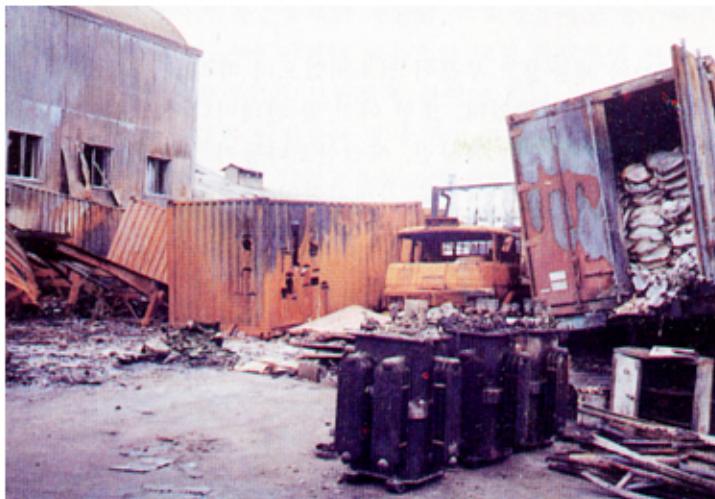
〈피해를 당한 컨테이너〉

창고건물 전면에 있던 이 컨테이너 내부의 화공약품이 폭발적으로 연소하였다.

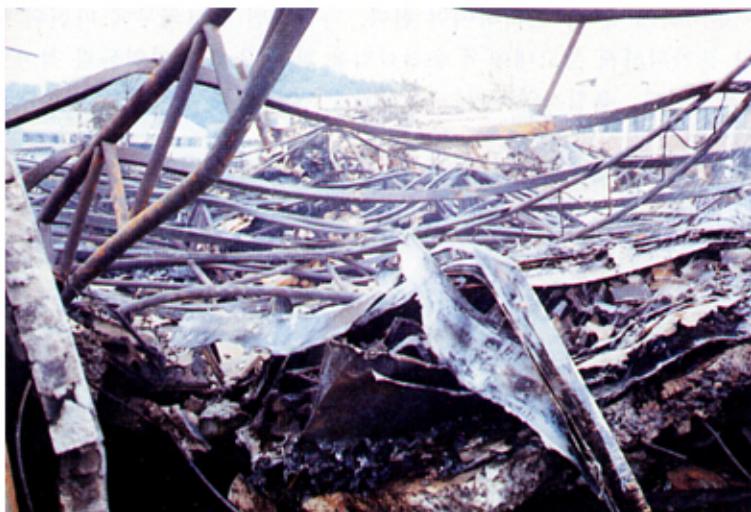
〈뼈대만 남은 창고건물〉
가연성 재료는 전부타버
리고 건축재로 쓰였던
철재만 앙상하게 남아
있다.

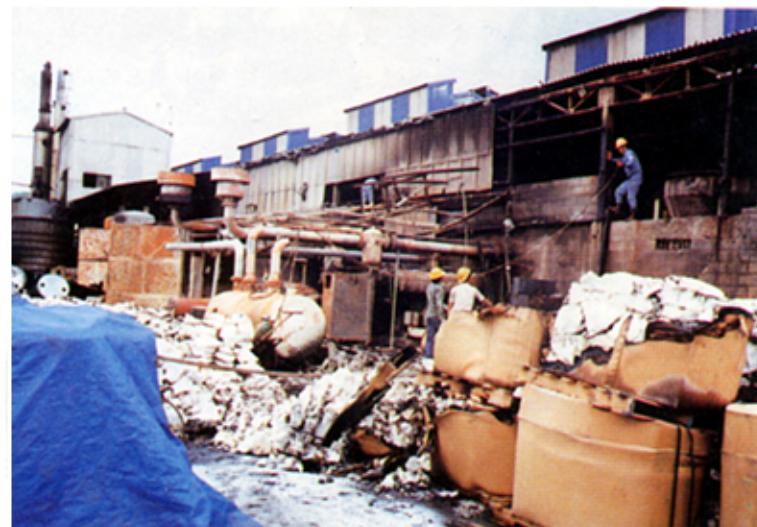
〈본공장 건물의 燐燒피해〉
화공약품이 타면서 내뿜는
열기로 본공장의 일부가연
소피해를 입었다. 다행히
공장 내부로는 확대되지
않았다.
