D 고무산업(주) 화재

새벽녘에 생산부 재단실에서 발화

- 고무류에 착화하여 급속히 연소 확대
- 방화구획 미비로 발화건물 전소, 컨베이어시설로 인접건물 延燒

재산피해 56억원 (동산제외)

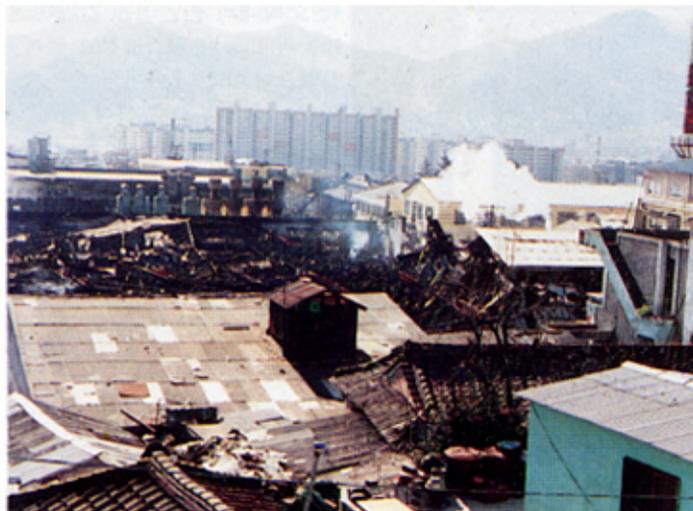
〈이산화재로 피해를 당한 건물의 全景〉
 생산1부 1층제단실에서 발생한 불길은 2시간 20분동안 생산1부, 생산2부, 원단창고 (5개동) 를 태우면서 공장측에 막대한 피해를 입혔다.

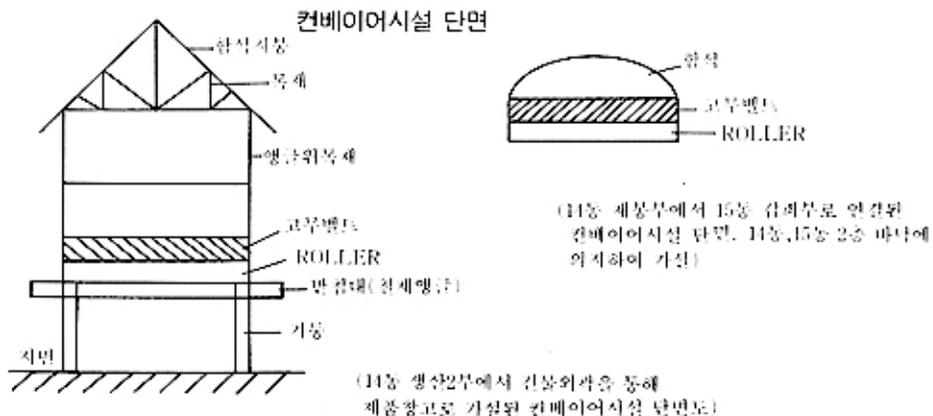
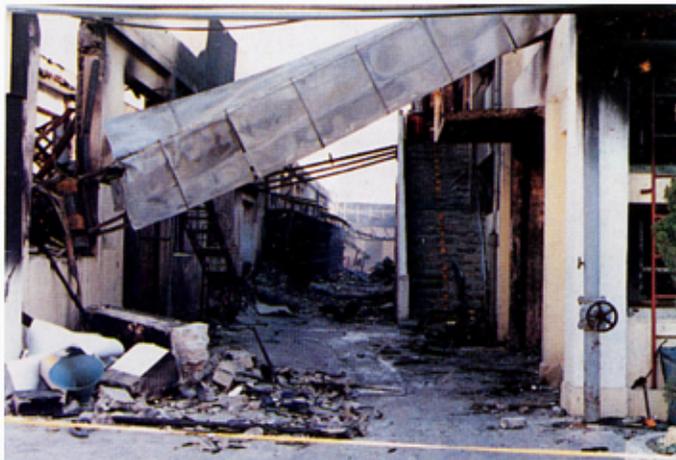
생산부 제단실 2층으로 확대된 불길은 마침 강한 서북서풍을 타고 16동(로르부)으로 확대되었으며 15동으로부터 16동, 17동(제품창고) 옥외로 연결된 컨베이어시설과 16동, 15동(2개동 사이에는 약5m의 인동간격이 있음)사이의 2층 부분에 연결된 컨베이어시설을 통하여 수평연소를 확대시킨 요인으로 작용했다.

〈연소확대의 원인이된 컨베이어 시설〉
16동과 15동은 약 5m정도 떨어져 있었으나 이 컨베이어와 마주보는 외벽의 개구부를 통하여 연소확대되었다.

2) 컨베이어시설에 대한 연소방지 대책

작업능률 향상 및 생산효율 증대를 위해 많은 생산업체에서 컨베이어시설을 설치 활용하고 있으나 이에 대한 연소방지대책도 아울러 강구되어야 할 것이다.

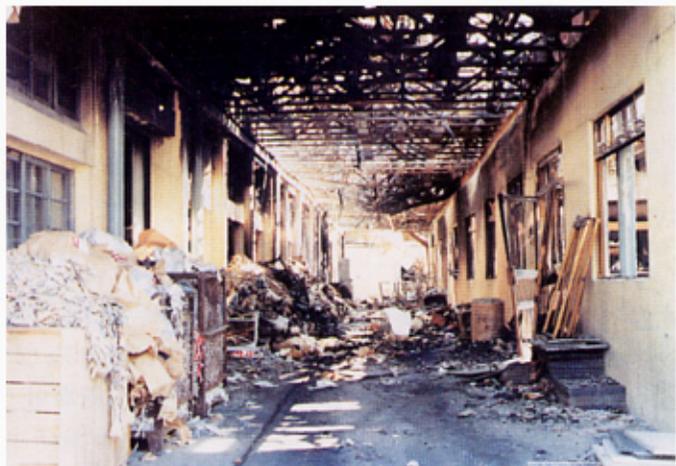
〈16동과 17동사이의 통로〉
통로부분을 철골트러스로 연결시키 놓아 외벽을 통한 연소확대가 용이하였다.

- 당초 17동과 16동은 별개동이었으나 방화구획에 대한 조치없이 지붕부분을 연결 사용하였다.
 - 16동과 15동 사이는 약 5m의 인동간격을 유지하고 있었으나 양 건물 외벽 개구부와 양 건물 사이에 설치한 컨베이어 시설에 대한 연소방지 대책이 사전에 강구되지 못하였다.
 - 14동에서 17동 제품창고로 연결된 컨베이어시설에 대한 대책이 미흡하다.
- #### 2) 공장구조 마감재에 가연재(목재)를 일부 사용
- 17동 및 15동 바닥 일부에 합판(질골위 합판)을 사용함으로써 화재하중이 증가하였다.
- #### 3) 소화활동에 필요한 충분한 공기 미확보

1) 방화구획에 대한 인식 제고

대부분의 공장이 공정상이유로 방화구획 설치에 대해 소극적 반응을 보이거나 이번 화재와 같은 신발류 생산공장은 완벽한 연소방지시설이 필요하다.
