# D 자동차(주) 화재

# 1만여 $m^2$ 의 부품창고 전소

- 방화구획 미비로 급속히 전 건물로 연소확대

## 재산피해 12억(동산 제외)

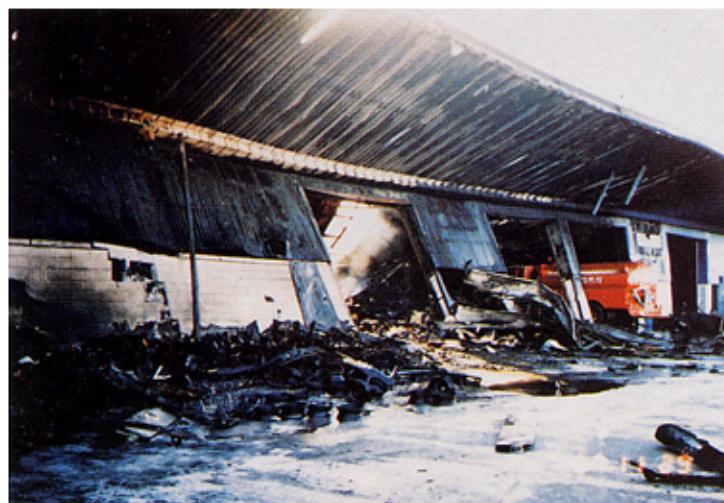
〈발화건물의 외벽〉

기둥은 H형강, 외벽은 콘크리트 블록과 칼라쉬트였으나 철골이 열을 받아 굴곡 변형되는 바람에 벽체가 붕괴되었다.

○ 벽체 : 블록벽 및 칼라쉬트가 소손되거나 붕괴되었다.

콘크리트 또는 콘크리트로 피복된 철구조의 건물을 사용토록하고 이것이 어려운 기존건물에는 방화도장으로 내화성능을 높여야 할 것이다.

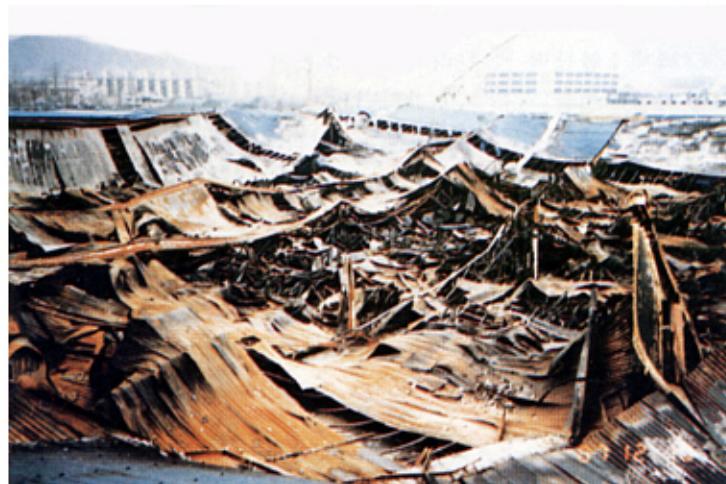
〈붕괴된 지붕〉

철골트러스 칼라쉬트의 지붕이  
완전히 무너져 내려앉았다.

○ 지붕 : 철골 지붕들과 칼라쉬트가 전체적으로 소손, 붕괴되었다.

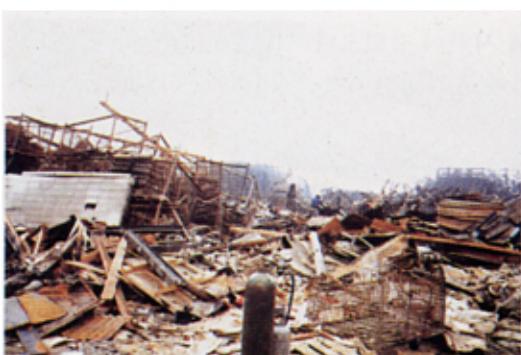
〈부품창고전경〉

창고의 모습은 자취를 감추고 오히려 고철 악적장을 연상케 한다.

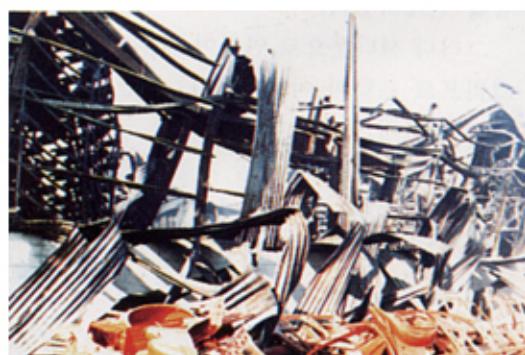
〈외벽의 파손상태〉

아래의 블록부분은 원형을 보존하고 있으나 윗부분은 철저하게 파손되었다.
