## Y 씨 임대공장 화재

# 건물 중간부분에서 지붕위로 불길 치솟아 올라

## 재산피해 6천만원(건물)

- 건물명 : Y 씨 임대공장
- 소재지 : 대구직할시 수성구 소재
- 화재일시 : 1987년 7월 11일 03시 40분(토요일)
- 발화위치 : 3동 지관공장
- 화재원인 : 미상

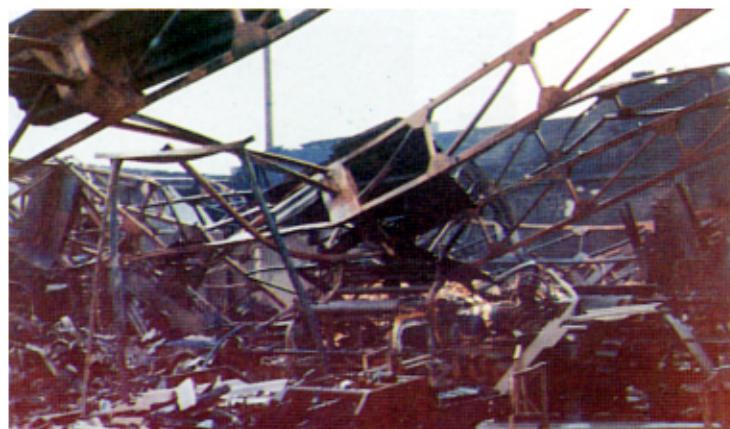
### 〈건물의 피해 모습〉

철골트러스 지붕이 무너져 내려 공장안에 설치되었던

기계를 짓누르고 있다.

공장 내부에 수용되어 있었던 각종 자류 및 나무젓가락 등의 자연성 물질이 타면서 발생한 열로 인하여 지붕의 철골트러스가 굴곡 변형되어 바닥으로 내려 앉았고 이 때 발생한 용력으로 철근 콘크리트 기둥과 보가 안쪽으로 기울어지고 변형된 상태이다.

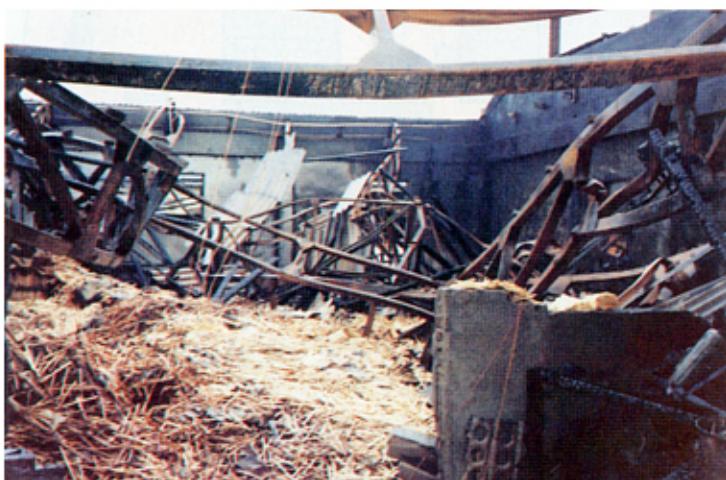
화재가 발생한 3동 건물은 3개 업체가 입주하여 있어 각 업체간 간벽이 설치되어 있었으나 철골 지붕틀이 굴곡 변형되어 파괴되는 바람에 연소확대를 효과적으로 저지시키지 못하였다.

〈진화후의 공장내부〉  
언뜻 헛간을 연상케 한다.  
사진 우하는 업체간에 설치된  
간벽으로 연소확대방지에  
활용되지 못하였다.

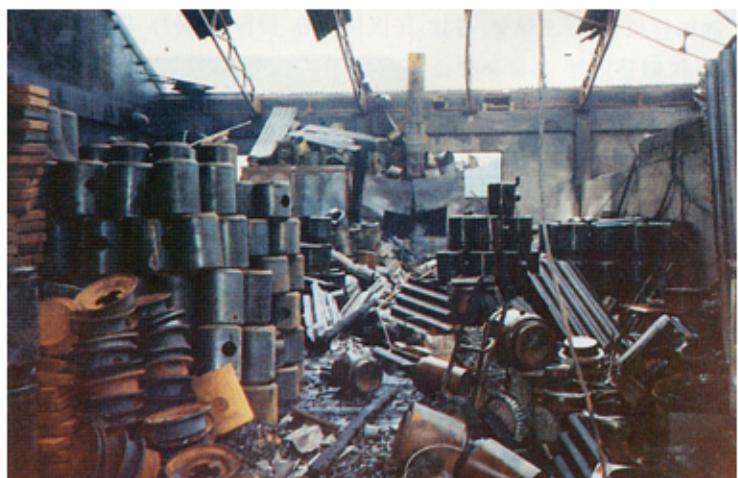
〈동산의 소실모습〉  
만들다만 반제품들이 어지럽게  
널려 있다.

또한 공장 안의 기계 및 동산도 전부 소손되었다.

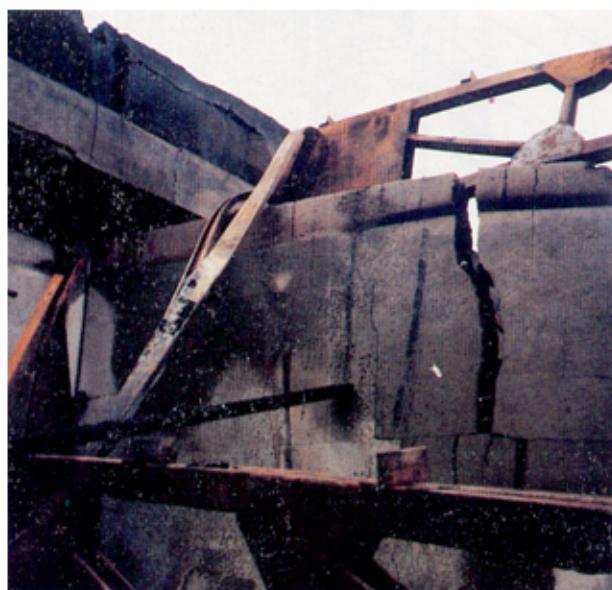
〈갈라진 벽체〉

지붕의 철골트러스가 내려 앉으며 발생한 용력으로 벽체가 갈라지면서 안쪽으로 기울어 있다.
