R 호텔 화재

공사중이던 건물외벽에서 화재발생

- 용접불티가 외벽재(알루미늄) 보호비닐에 옮겨 붙어

재산피해 1억여원

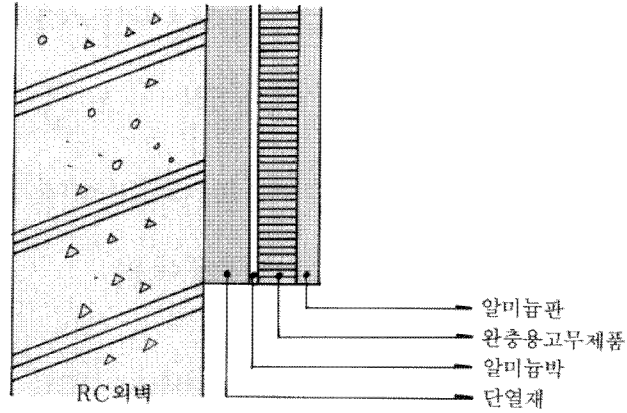
외벽단면도

건물의 외벽은 단면도에서 보는 바와 같이 철근콘크리트 벽에 단열재, 알루미늄박, 완충용 고무제품을 붙이고 알루미늄판으로 마감을 하여 놓은 상태였다.

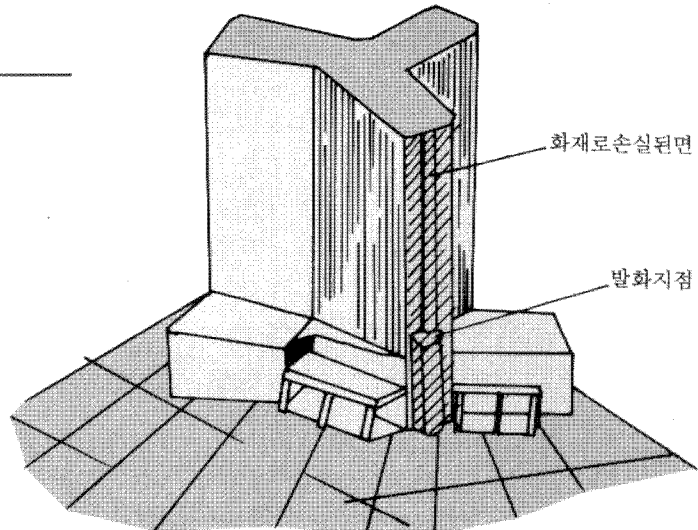
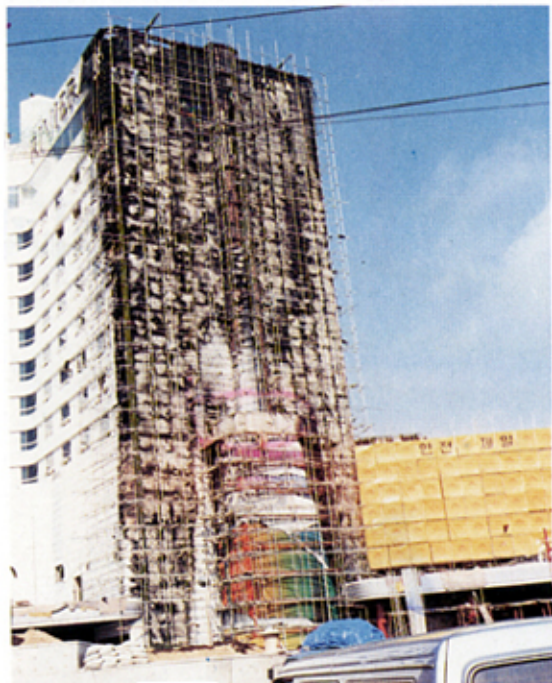
〈소실된 건물의 외벽〉

불은 건물의 동남쪽 외벽 4층부분에서 프레임 설치 작업중 용접불티가 외벽 마감재인 알루미늄판의 보호비닐등 가연물에 옮겨 붙으면서 일어났다.

일단 발생한 불은 외벽에 붙어있던 고무제품, 알루미늄박, 단열재등을 태우면서 급격히 윗부분으로 확대되었으며 때마침 불던 강한 바람으로 인하여 순식간에 동남쪽 외벽 전체가 연소되었다.

4층부분의 외벽에서 발생한 불로 한쪽 벽면의 마감재가 전부 소실되었다.

고무제품, 알루미늄박, 단열재 등이 타면서 알루미늄판은 녹아내렸다. 사진의 오른쪽 「안전세일」이라는 문구가 화재상황과 대조를 이루고 있다.

화재발생 당시 현장에서 작업중이던 인부들은 긴급히 대피하여 인명피해는 없었으나 동남쪽의 외벽 마감재인 알루미늄판등이 1층에서 13층까지 전부 소실되어 1억여원(추정)의 재산피해를 입었다. 다행히 건물 내부 또는 다른 벽면으로의 연소확대는 없었다.

올림픽을 앞두고 공사를 무리하게 진행하였으며 외벽 마감재인 알루미늄판의 방화성능에 대한 부지와 용접시 안전수칙을 무시한데서 사고가 발생하였다.

- 용접, 절단을 하고자 하는 물건이 이동 가능하면 안전한 장소로 이동시켜 작업을 실시한다.
- 이동이 불가능한 경우에는 작업장 부근(최소 10m 이상)의 가연물을 제거한다.
- 가연물의 제거도 곤란할 때에는 가연물과의 사이에 금속판, 석면판 등으로 막아 불티가 비산하지 않도록 한다. 특히 닥트, 피트, 컨베이어 등을 통하여 멀리까지 날아갈 수 있으므로 주의한다.
- 위험장소에서의 용접, 절단 작업시에는 책임자의 사전허가를 득하여 실시한다.
- 작업장소에는 소화기를 비치한다.
- 작업후 최소 30분 까지 감시하여 불티가 남아 있지 않은지 확인한다.
