외국의 화재사례 1

## Alexis Nihon Plaza 건물 화재

# 550억원의 막대한 재산손실 예방 할 수는 없었는가!

— 화재발견 지연, 스프링클러 미설치, 무용지물이 된 소화전

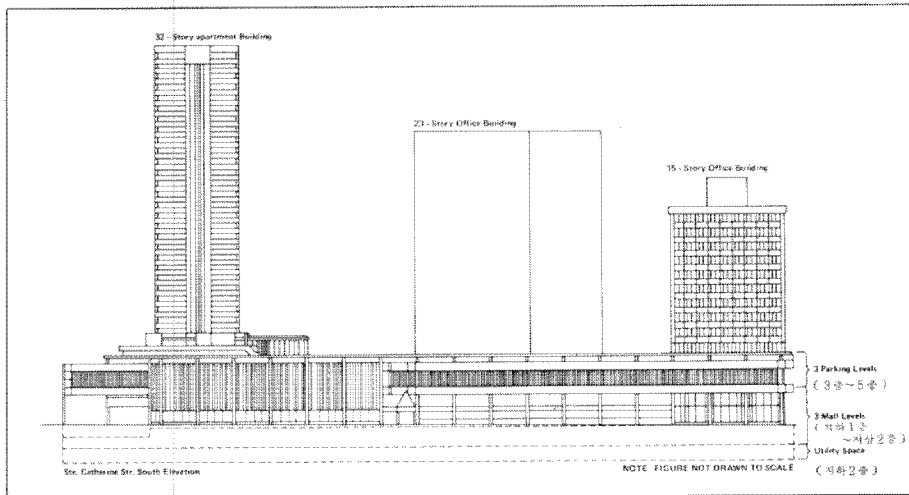
〈그림1〉 Alexis Nihon Plaza (우측에 있는 15층 사무실 건물이 발화 건물임.)

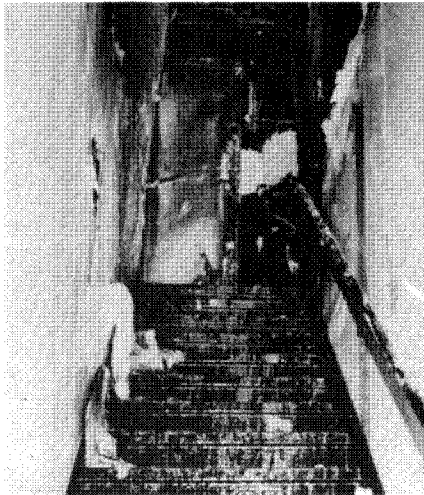
소화활동을 시도하여 화세를 약화시키고 10층으로의 진입을 시도했으나 계단실 출입문이 이미 뜨거워진 상태라 문을 열기가 어려웠다. 마침내 출입문을 열고 진화를 시도하려고 하였으나 더이상의 접근은 불가능했다. 10층 실내에서 발생한 연소물은 전선캐비닛 벽 상부를 통하여 계단실로 계속 유입되었고

〈9층에서 본 10층 B계단의 상황〉  
본 계단은 소방대원들이 최초로 진입을 시도했던 곳으로 화재의 수직확산의 주요인이 되었다.

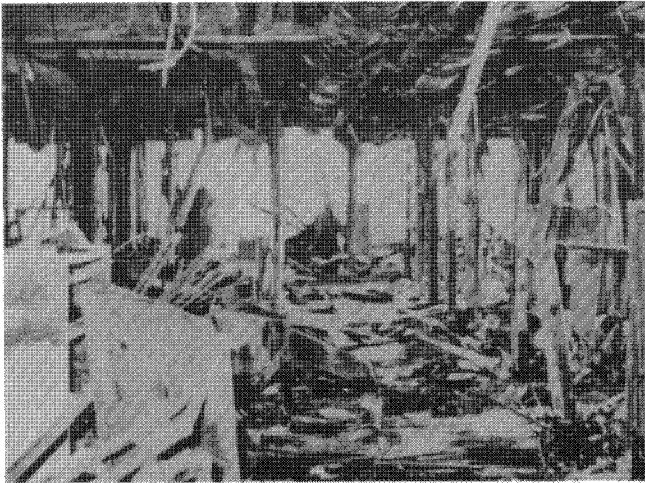
〈발화장소인 10층의 피해상황〉

몬트리알시 소방본부는 본 화재의 발화지점을 10층 A 계단과 B 계단 출입구 부근에서 발생한 것이라고 결론지었으나 발화원인 및 발화상황에 대하여는 구체적인 결론을 내리지 못했다.

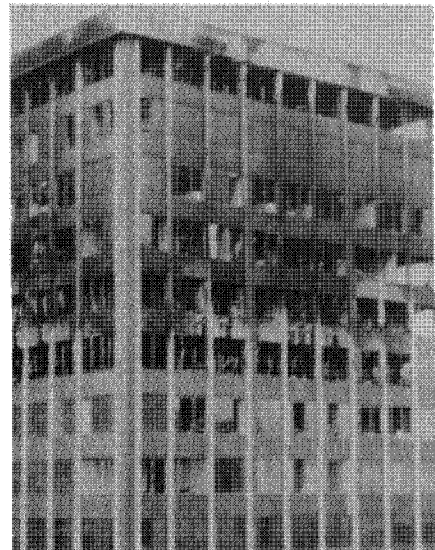
〈건물남서부 외벽의 피해상황〉

16층은 전소되었으며 14층과 15층의 동산이 연기손과 소방을 위한 수침손해를 입었고 12층, 11층, 10층은 거의 전소된 상태였다. 10층에서 16층까지의 북쪽 외벽은 완전 제거하여 개축하여야 할 상태에 이르렀다. 그러나 한 가지 다행스러운 점은 여러 부분에서 화재피해가 발생했지만 화재가 발생한 10층을 포함하여 각층의 전기실에는 피해가 없었다는 사실이다.

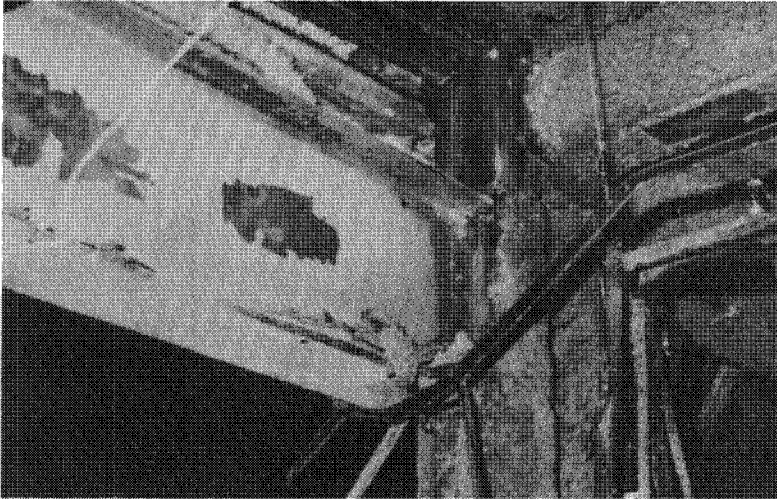
(화염에 휘어져 떨어져 내린 보의 모습)

오후 10시 30분경 11층의 바닥(9m×12m)이 무너져 내렸는데 이것은 기둥과 보의 용접 연결부위가 절단되면서 발생한 것으로 보인다.

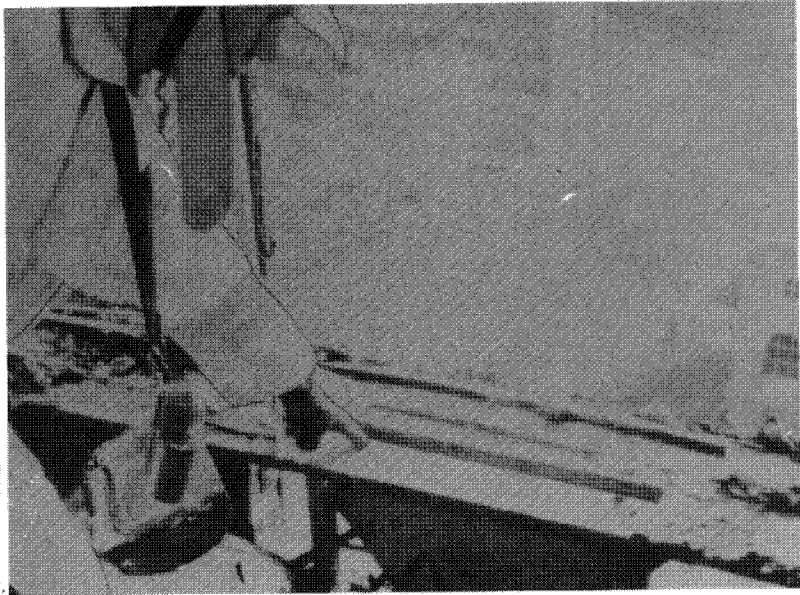
화재의 수직확대 요인으로는 A 계단실과 B 계단실 이외에도 옥외창문 주위로 확대되었다. 또한 연소물이 건물중앙에 설치된 대형 수직샤프트를 통하여 확대되었는데 이러한 것은 샤프트와 연결된 덕트의 덮개가 폐쇄되지 않았기 때문이다.

(한 소방대원이 창문밑의 난방 덕트를 가리키고 있음.)  
본 덕트는 화재의 수직확산의 한 요인이 되었다.
