외국의 화재사례 2

Sherwin-Williams 위험물 창고 화재

16,740m²의 거대한 위험물 창고 전소, 완전 진화에 7일 걸려

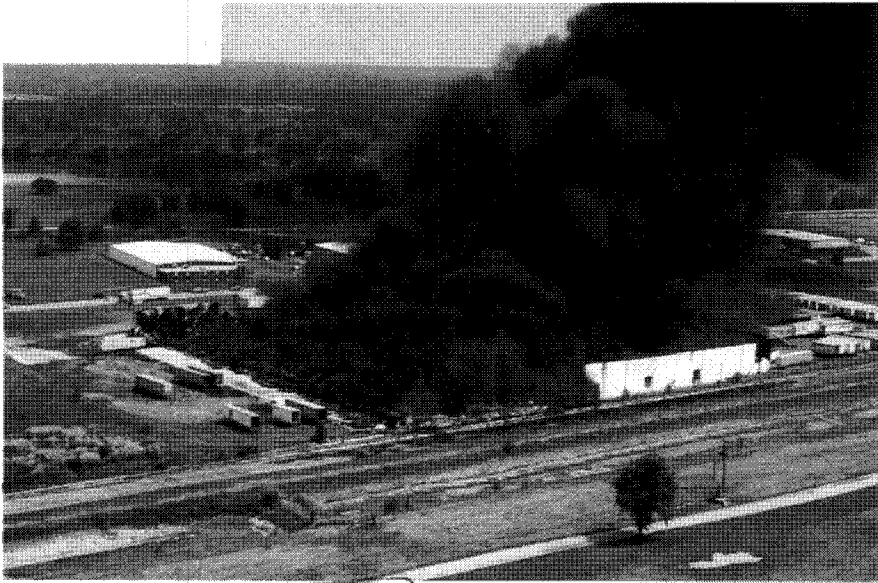
〈화재가 발생한 다음날의 불타고있는 모습〉

거대한 창고 건물이 순식간에 화염에 뒤덮였으며 완전 소화되는 데는 7일이나 걸렸다.

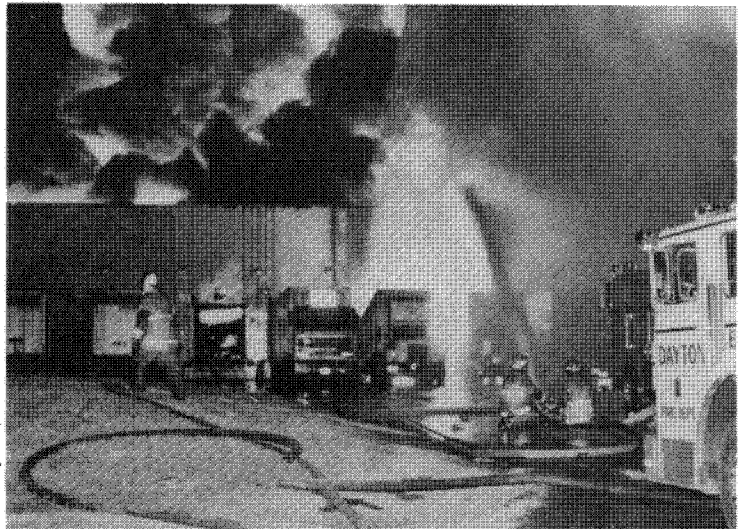
<진화작업에 열중하고 있는 소방대원>

화재가 전 건물로 확대된 이후에는 건물외부의 드럼 저장소, 트레일러 등의 방호에 주력하였다.

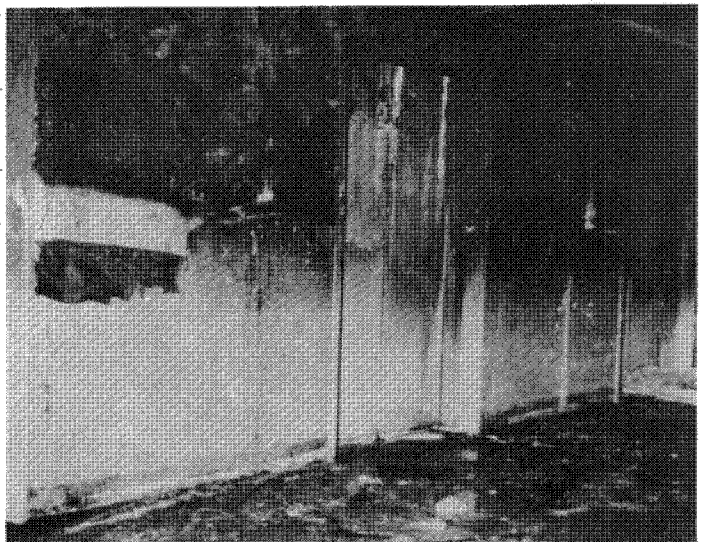
방화벽을 통한 화재확대 이유중 가장 가능성이 높은 것은 폐쇄된 문아래로 인화성 액체가 흘러 나갔기 때문이다.

출입구에 턱이나 배수시설과 같은 물리적 장벽을 설치하지 않았기 때문에 누설된 액체가 방화벽에 설치된 6개의 문 아래로 흘러 들어갔으며 화염이 누설 위험물의 표면위로 확산되었을 것이다.

<무너진 방화벽>

여기보이는 방화벽을 돌파하여 발화30분 후에는 화재가 전 건물로 확대되었다.
