ABS공장 화재 폭발

연쇄적으로 거대한 분진 폭발

— 폭발 충격으로 인명피해 커 —

사망 17명, 부상 19, 재산피해 160여억원

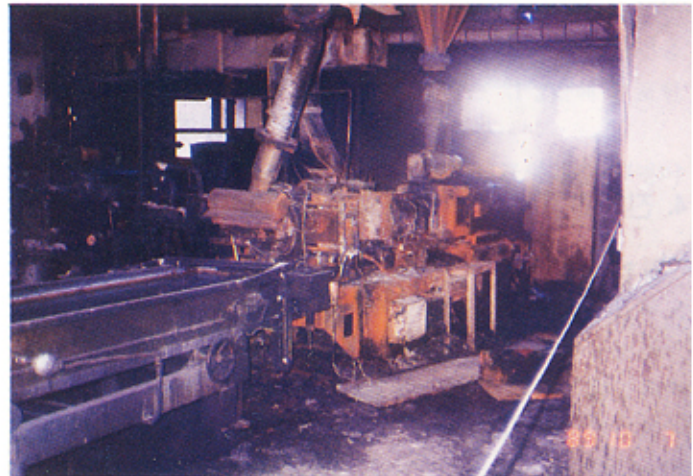
(사고가 발생한 16번 압출기)
 압출기 오른쪽 상단에 Canvas의
 없어진 부분과 저장 Hopper의
 밑부분이 보인다.

현장조사결과 사고지점은 1층에 설치된 16호 압출기의 덮개와 전기가열기 사이임이 확인되었다.

이와같은 사실은 사고의 초기목격자 진술과 압출기 덮개를 제거해본 결과 연소후에 발생하는 탄화물이 다량존재해 있었기 때문이다(다른 압출기에서는 발견되지 않음).

가. 작업자가 Canvas 취급을 잘못하여 분말수지가 외부로 쏟아져 나오지 않도록 반영구적, 고정식으로 Sealing되어야 한다.

나. ABS 취급작업장은 가능한 불연재료를 사용하고 특히 Canvas는 가연성 섬유질에서 불연성재료로 교체하여야 한다.

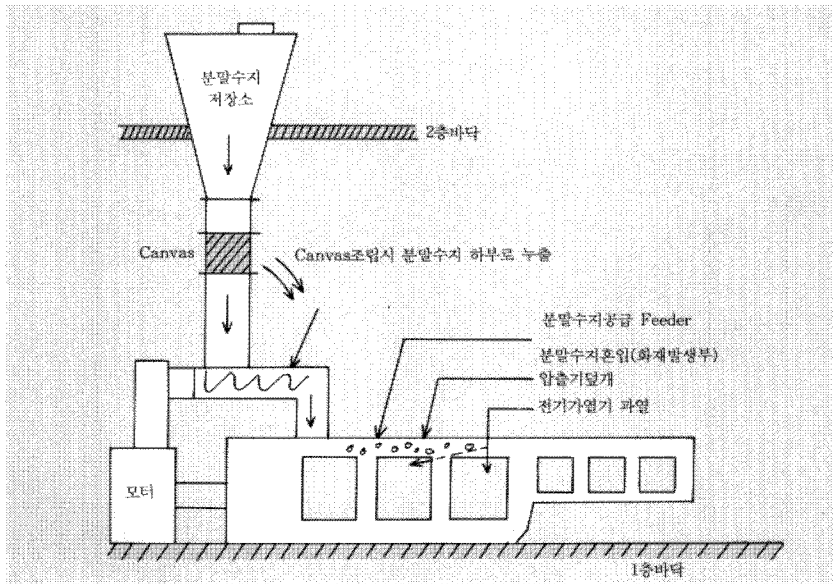
화재의 발생과정 (16번 압출기)

압출기에서 발생한 화재는 상단에 설치되어 있던 Canvas(사고당시 정상상태로 작업중에 있었음)에 옮겨 붙어 Canvas가 파열되었고 1층과 2층 사이에 설치된 분말저장 Hopper내부

의 분말수지가 다량으로 1층 바닥과 압출기 위로 쏟아지게 되었다.

이렇게 쏟아진 분말수지는 주위의 고열에 의하여 계속 분해되면서 가연성가스를 발생 1차 폭발을 일으켰고, 2층으로 전파된 화재는 2층에 설치된 수십개의 분말 저장용기를 계속적으로 가열, 분해시켜 가연성가스의 농도가 폭발범위에 도달되어 2차폭발을 일으켜 건물이 크게 파손되었다.

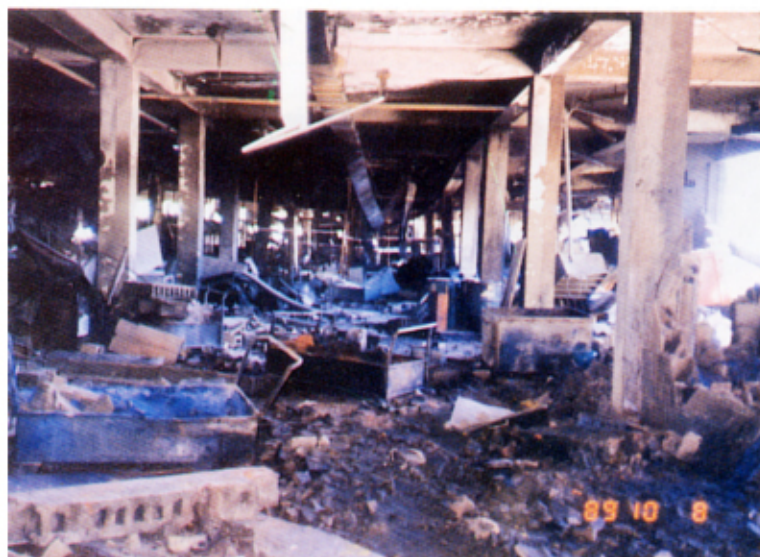
이 화재폭발사고로 인하여 연면적 9,289.5㎡의 4층 건물중 1/2정도가 화재폭발로 파손 또는 소실되었으며 건물내부의 기계 및 제품 등 동산이 소손되었다. 직접피해는 약 160억원(건물 20억, 기계 100억, 동산 40억)으로 조사되었으며 공장가동이 중지되는데 따른 간접손해를 포함하면 전체손해액은 300~400억원에 이르는 것으로 알려졌다.

(건물의 2층 내부)
폭발 충격으로 비체일부는 붕괴되었다.

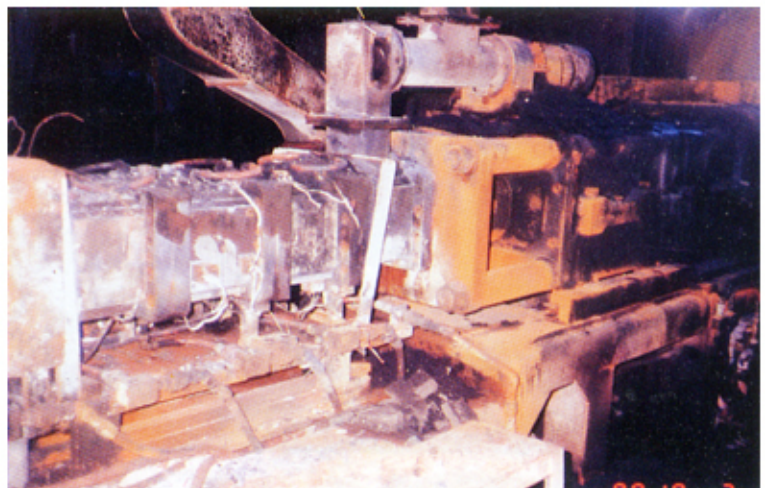
(압출기의 발화부위)
오른쪽이 발화부위로서 새까맣게 그을려 있다.

사고의 16호 압출기에서 발화원이 될 수 있는 것은 전기가열기 밖에 없었으므로 발화관련기는 전기가열기로 단정지을 수 있다. 전기가열기의 온도감지계통이 정상적인 기능을 발휘하지 못하여 가열기 표면이 과열(400°C 이상으로 추정)된 것으로 판단되었다.

다. 압출기의 전기가열기는 과열의 위험이 높으므로 표면을 단열재로 덮어서 분말수지와 전기가열기가 접촉되지 않도록 해야한다.

마. 압출기의 온도는 자동조절되도록 설치되어 있으나 경보장치가 없으므로 일정온도 이상에서는 경보를 받을 수 있도록 보완한다.
