## LPG저장탱크 화재 폭발

# 대규모 LPG 저장탱크가 불길에 휩싸여

## 7천여 인근주민 대피소동

### 1. 일반사항

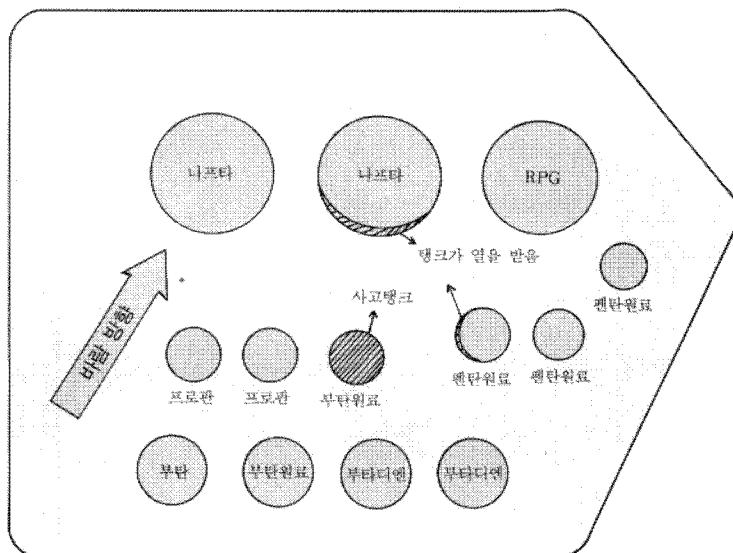
탱크 배치도

사고는 탱크 밑바닥에 연결되어 있던 드레인포트 용접 부위가 절단되어 탱크 안에 저장된 LP가스가 급격히 누출, 기화되면서 발생하였다. 이 탱크는 C<sub>4</sub>계열의 탄화수소 저장탱크로서 1만 배럴 용량이었으나 사고 당시에는 1,500배럴 정도가 저장되어 있었으며 사고의 탱크지역에는 13개의 탱크가 상호 인접하여 설치되어 있었다.(탱크 배치도 참조)

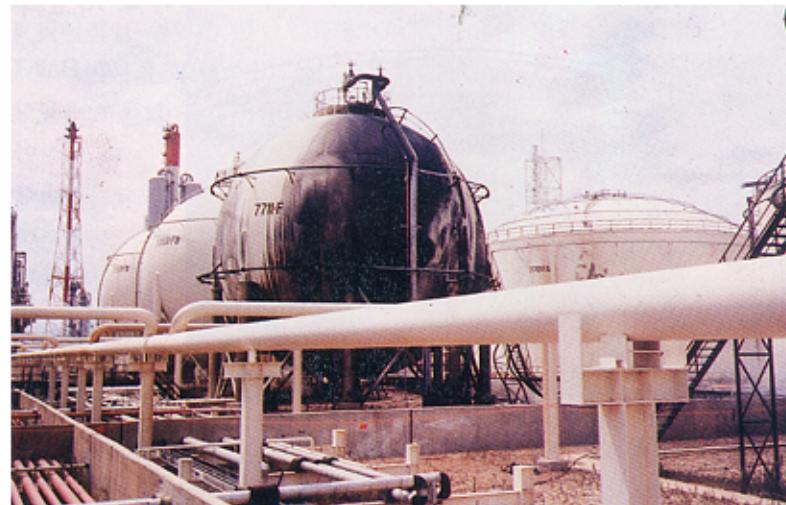
〈사고탱크와 주변의 탱크 배치 상태〉

사고탱크의 상하 및 좌우에 30m 정도의 간격으로 가스탱크 및 나프타탱크가 설치되어 있었다.

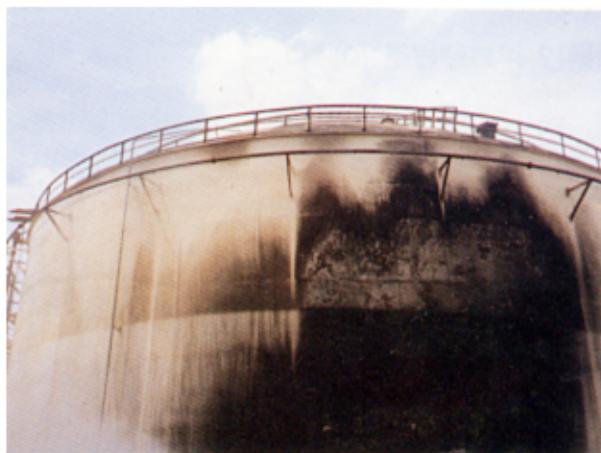
〈나프타 탱크의 열손 모습〉

바람부는 방향에 설치 되어 장시간 열을 받았다.

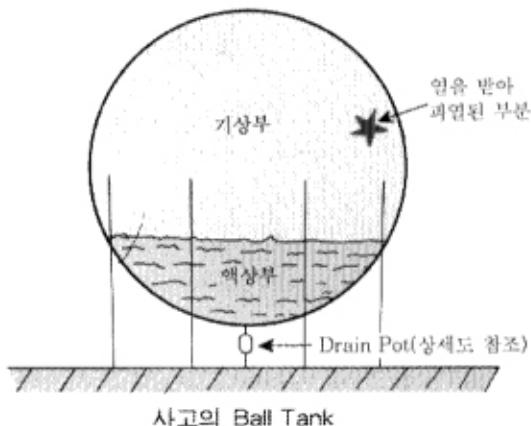
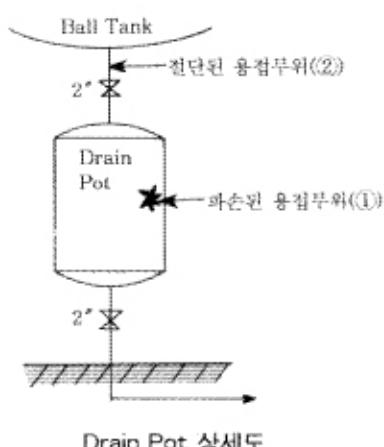
이번 화재, 폭발사고의 직접적인 원인은 부탄원료탱크의 밑바닥에 연결된 드레인포트 용접부위가 파손되면서 가스가 새어나와 발생하였다. 그러므로 누설가스는 C<sub>4</sub>계열의 탄화수소인 것이 분명하다. 그러나 최초에 파손되어 가스가 누설된 원인에는 2가지의 가정이 있다.(Drain Pot 상세도 참조)

—가정①: ①부분이 먼저 파손되고 그 폭발충격과 열로 ②부분이 절단되었다.

—가정②: ②부분이 먼저 파손, 절단된 후에 ①부분이 파손되었다.

드레인 포트는 자체 중량이 약 110kg이었으나 별도로 지지되어 있지 않은 상태이므로 무리한 힘이 용접부분 ②에 가해져 이 부위가 절단될 수 있다.

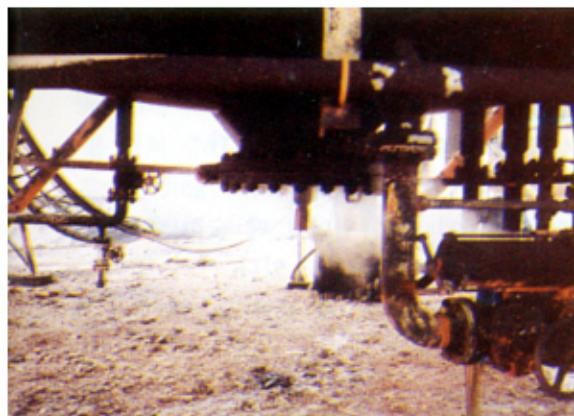
(사고탱크의 일부분) Ball Tank와 Drain Pot의 연결배관 용접부위가 절단, 탈락되었다. Drain Pot는 보이지 않는다.

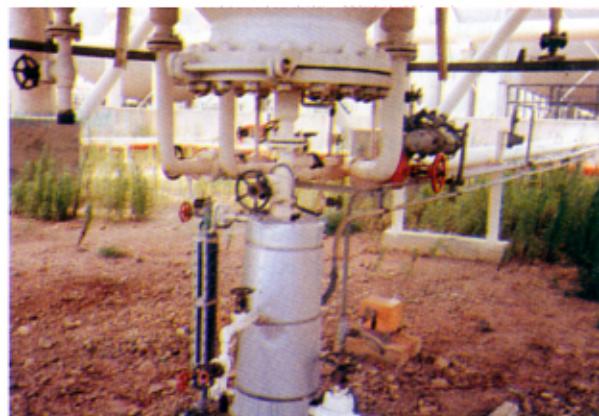
(사고탱크와 동일유형의 탱크 일부분)  
Drain Pot가 보온되어 있는 상태로 보이고 있다.

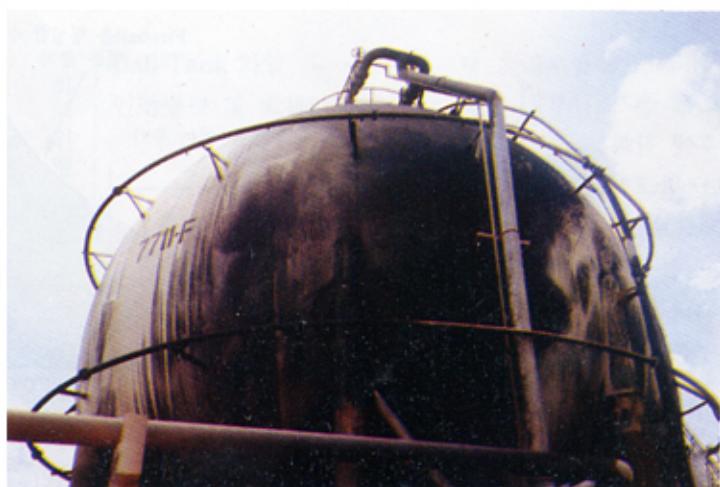
〈Ball Tank의 파열부분〉

2인치의 드레인 배관에서 유출되는 가스가 장시간 연소하는 동안에 사고탱크가 고열을 받아 탱크높이 2/3부분이 30cm정도 파열되었다. 파열과 동시에 탱크 내부의 가스가 다량 유출되면서 폭발현상이 일어난 것으로 보이나 폭발위력은 크지 않았으며 폭발 이후에 탱크내부 압력이 급격히 감소되어 화세가 약화되었다. 화재는 탱크내의 가스를 전부 연소시킨 14시 50분에 진화되었다.

사진의 우측 상단부분이 30cm정도 L자형으로 와열되었으나 사진상에는 잘 나타나지 않고 있다. 과열시 폭발현상이 있었으나 폭발력이 약했으며 이후 화세가 급격히 약화되었다. 탱크 주위의 Ring배관은 물분무설비로서 탱크의 폭발방지에 기여하였다.
