H공업(주) 폭발 화재

내부압력의 급격한 상승으로 합성탑 폭발

사망 6명, 중상 4명, 재산피해 5억여원

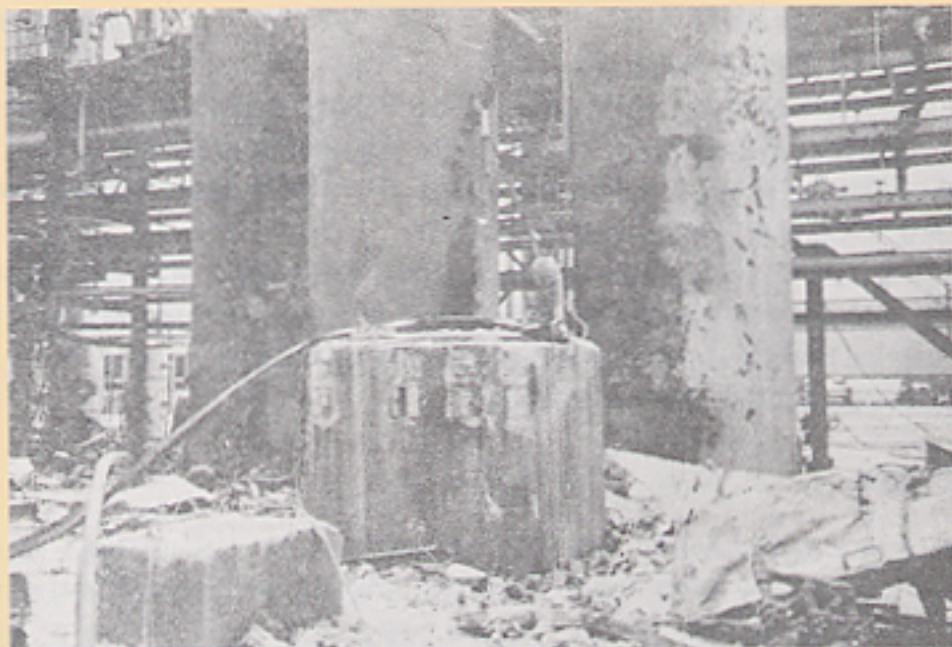
따라서 본 사고의 원인을 확정짓기는 어려우나 장치의 재질, 성능 및 반응 mechanism과 관계자로 부터 입수한 자료에 따르면 폭발은 발열반응에 의하여 반응조 내의 온도가 상승하는 것을 제어하지 못함으로써 내부압력이 급격히 상승하여 일어난 것으로, 또한 화재는 폭발충격으로 발생한 스파크가 반응조 내의 가연성 물질에 인화되어 일어난 것으로 추정하고 있다.

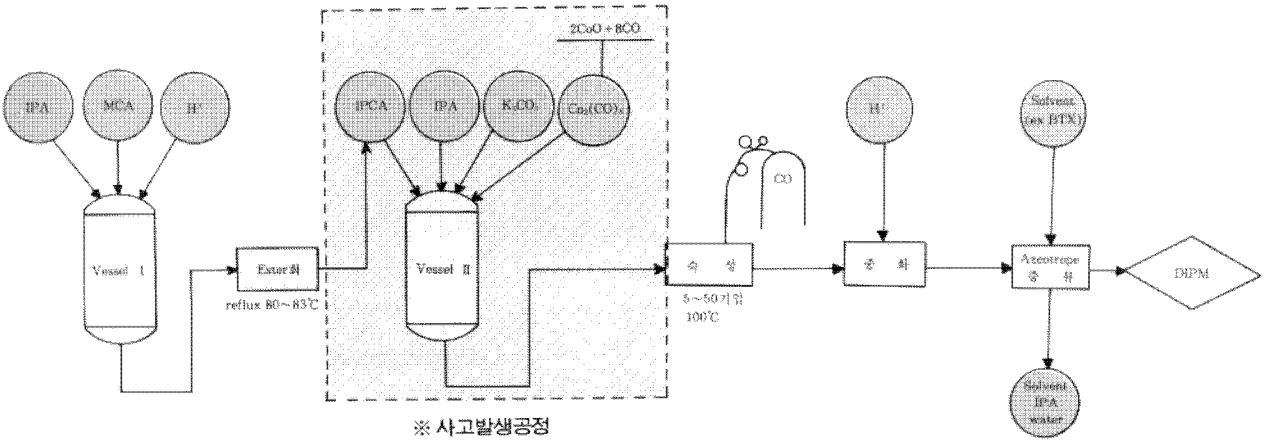
일반적으로 본 공정의 flow sheet는 <그림 1>과 같이 나타낼 수 있으며, 이번에 사고가 난 공정은 2차 반응 공정으로 추정된다. <그림 2>

※ 사고발생공정

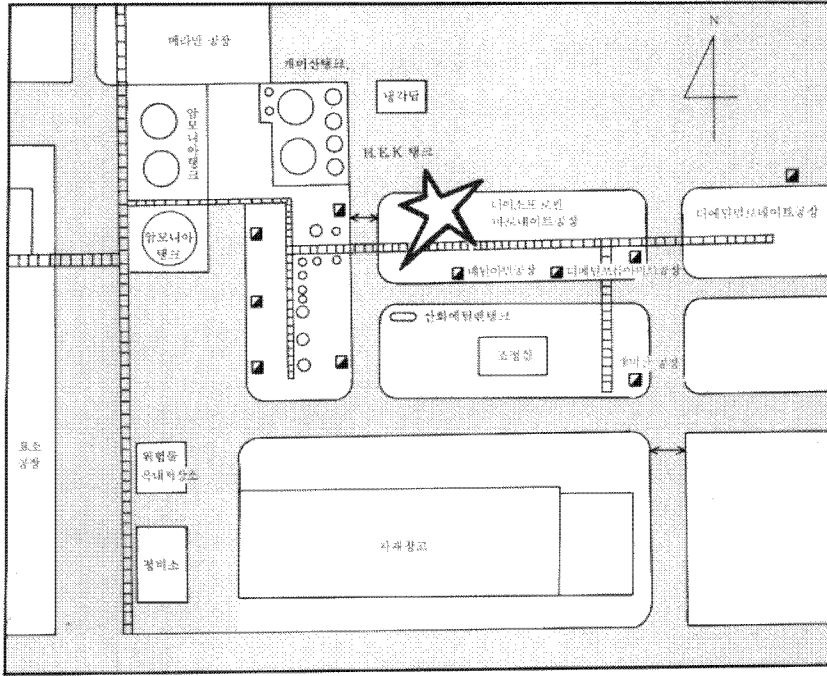
〈그림 3〉

폭발을 일으킨 말로네이트 합성탑(반응조)은 높이 2.7m, 직경 1.9m, 두께는 윗면이 22mm, 밑면 19mm, 측면 17mm의 강철관 재질로서 설계압력 20kg/cm²(시험압력 30kg/cm²) 및 설계온도 150°C로 제작되었으며 그 밖의 안전 장치로서 수동 조작에 의한 반응온도 조절장치가 설치된 입상탑 형태의 설비이다. 말로네이트 공장의 동, 서, 남쪽에는 다른 생산 시설과 설비, 배관들이 근접하여 복잡하게 얽혀 있으며 그 주위는 위험물 탱크 등이 몇기 설치되어 있다 <그림 3>. 다만, 북쪽은 50여미터 떨어진 곳에 냉각수 탱크만 있을 뿐 공지로 되어 있어 폭발 당시 각종 배관 등의 파편이 주로 이쪽으로 날아 갔기 때문에 파편충격으로 인한 인접시설의 2차 폭발은 없었다고 한다.

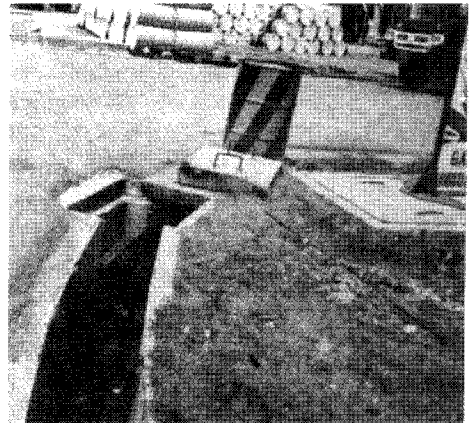
(소화용수를 재 활용케한 배수로)

이번 화재에서 당 공장 방화관리 요원들은 다량의 물을 씌우므로 인해 부족되는 물 양을 해결하기 위한 방편으로 집수 배출구를 폐쇄하여 소화 주수에 사용된 물이 배수에 다시 고이게 하여 이를 소화용수로 재활용하는 기지를 발휘, 사고가 더 이상 확대되지 않도록 하는데 결정적인 역할을 한 것으로 평가되고 있다.

플랜트 주위에 둘러 설치된 배수로의 배출구(시진중앙 부분)를 막아 집수된 물을 소화용수로 재사용 하였다.
