# 폴리에스텔 공장 폭발 화재

# 운전자 조작실수로 중합반응기 부속장치 폭발

— 냉각기가 과압에 파손되면서 누설된 세척제에 인화 —

## 재산피해 8억여원

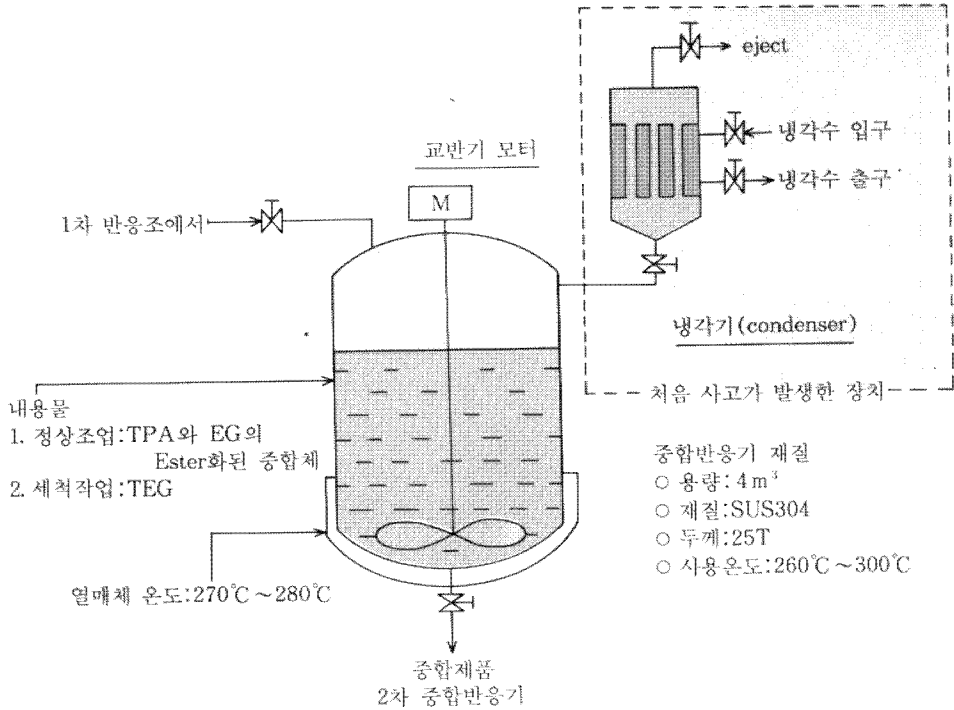
(그림 2) 사고발생 장치의 공정도

세척작업의 과정은 중합반응기의 내부온도와 압력을 유지하고 작업의 효율을 높이기 위하여 중합반응기에 부착된 냉각기의 냉각수 수온을 조절 운용하여 TEG를 순환시키면서 일정시간을 유지한 후 중합반응기의 출구로 세척된 물질을 배출하면 세척작업은 일단 완료된다(<그림 2> 참조).

사고 후 관계자가 현장을 확인한 결과 냉각기의 냉각수 입출구가 모두 폐쇄되어 있었다고 한다. 정상적인 작업으로는 중합반응기의 내부온도를 280℃까지 상승시키면서 열손실을 줄이기 위하여 냉각수의 유입을 차단하고 냉각수 온도상승에 따른 냉각기 내부압력 팽창을 방지하기 위하여 냉각수 출구는 개방하여야 함에도 이날 근무자의 착오로 냉각수 회로를 폐쇄하여 shell이 균열, 파손된 것으로 추측된다(포화증기의 압력 60kg/cm에서 포화온도는 274.3℃임).

첫째, 통상 냉각기의 냉각수 출입구의 위치는 냉각기 출구쪽에 냉각수가 유입되고 냉각기 입구쪽에 냉각수가 유출되는 것이 정상이나 이 사고기기는 그 위치가 바뀌어 설치되어 있었기 때문에 종업원의 착각으로 각기 냉각수 입구를 폐쇄한다는 것이 입출구를 모두 폐쇄하였고 이로 인하여 온도상승에 따라 형성된 고압에 의해 냉각기가 파손에 이르게 된 것으로 생각된다.

사고의 직접 원인이 된 사고 냉각기의 냉각수 입출구 밸브 위치가 일반적인 시설과 달리 반대로 바뀌어 설치되어 있었는데도 이를 교체하지 않고 그대로 다른 냉각기와 함께 사용하여 근무자가 무심코 정상상태와 같은 것으로 혼동하여 조작한 것이 폭발에 이르게 된 것으로 생각된다. 물론 설비의 특수성에서 였는지 모르지만 안전과 관계되는 이러한 유형의 시설은 가능하면 같은 기준에서 설계 제작되어 운전자가 착오없이 손쉽게 운용할 수 있도록 할 필요가 있다. 특히 이렇게 특별한 구조의 상태로 운전되는 시설은 운전 개시전 관련 운전자의 교육과 운전자중 운전책임자의 수시확인이 있어야겠다.

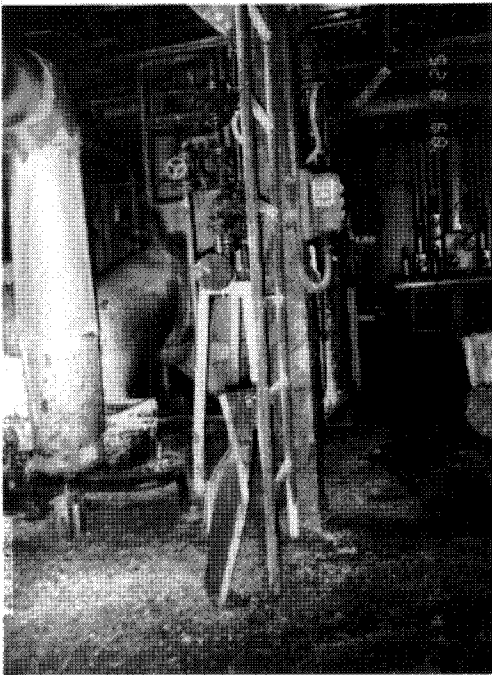
<반응기 부속장치의 폭발로 피해를 입은 주변 장치>

전날부터 계속된 세척작업으로 중합반응기 상부의 냉각기 shell이 조작실수로 회로가 폐쇄된 상태에서 고온에 의해 형성된 높은 압력으로 균열되면서 내부에서 누설된 세척제 TEG에 인화, 연소 확대된 것으로 판단된다.

둘째, 냉각기의 폭발상태로 보아 냉각기 내부에서 고온상태로 있던 위험물 TEG 증기가 냉각기의 파열과 동시에 공장내부로 누설 확산되었고 파열된 냉각기 파편이 시설 주변의 전선을 절단하면서 순간적으로 발생한 전기합선에 의한 불꽃이 누설된 TEG 증기에 인화하여 연소 확대된 것으로 추정된다.

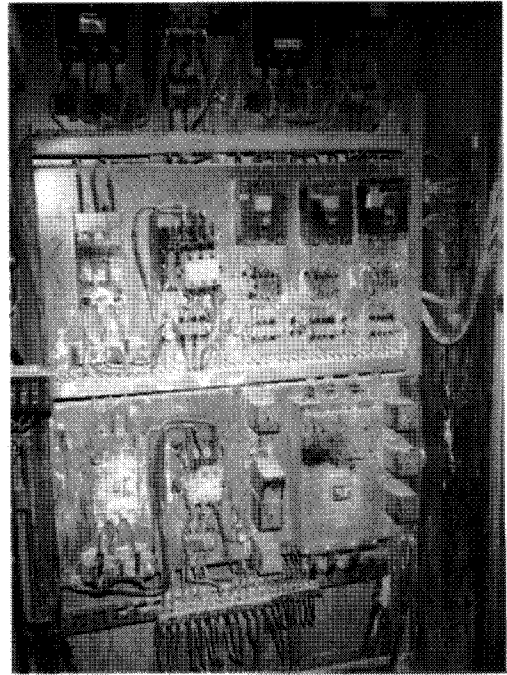
이날도 전날 오후 4시 25분경부터 시작한 세척작업은 먼저 polyester 중합체에 대하여 용해성이 좋은 TEG 4m<sup>3</sup>를 중합반응기에 주입하고 교반하면서 TEG의 비점에 가까운 280°C까지 온도를 상승시킨 상태로 유지하고 있었으나 중합반응기의 부속장치인 냉각기의 조작실수로 인한 이상상태를 미처 발견하지 못하여 고온과 과압에 의해 균열된 냉각기의 shell에서 TEG 증기가 누설되어 공장내부에 확산되었고 냉각기 파손때 발생한 것으로 추정되는 전기불꽃에 인화되어 중합공장 2층과 3, 4층 일부 시설이 소실되었으며 전기배선피복을 태우고 주변으로 연소되어 콘트롤 룸 및 원자재 등 약 1,000m<sup>2</sup>의 건물소실로 추정손실 약 8억여원의 재산피해를 내고 긴급출동한 소방대에 의하여 약 30분만에 완전 진화되었다.

<화재 확산으로 연소피해를 입은 콘트롤 판넬 내부장치>
