## E산업(주) 폭발 화재

# 종업원의 근무태만이 폭발사고 초래

— 작업실수로 반응기 내부압력이 급속 팽창 —

- 건물명: E산업(주)
- 소재지: 인천직할시 서구 소재
- 화재일시: 1989년 12월 13일(수요일) 14시 35분
- 발화위치: 벤지딘 공장 3층 반응실
- 화재원인: 내부압력 팽창으로 인한 반응기 폭발

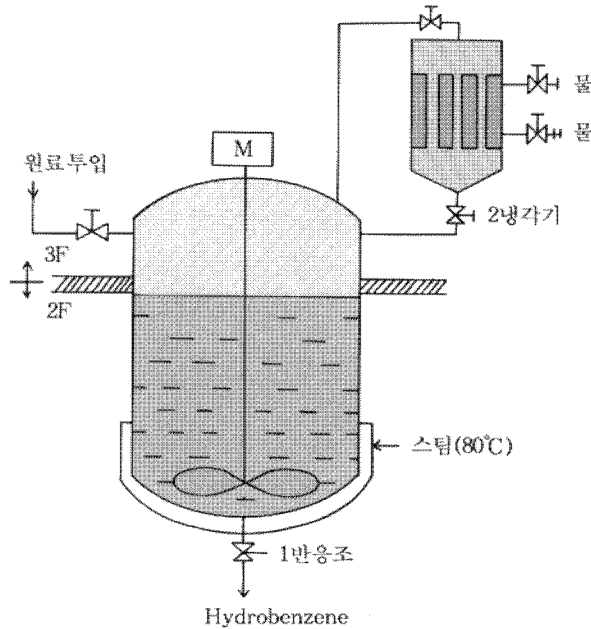
<그림 2> 반응기 및 주변기기 구성도

이날 사고는 Benzidine 공장의 Hydrobenzene을 생산하는 반응기 4기중 3호기에서 발생하였다. 반응기 4기는 용량과 구조가 같은 형태로 되어 있으며 사고당시 1기는 사용하지 않고 3기만을 가동중이었다.

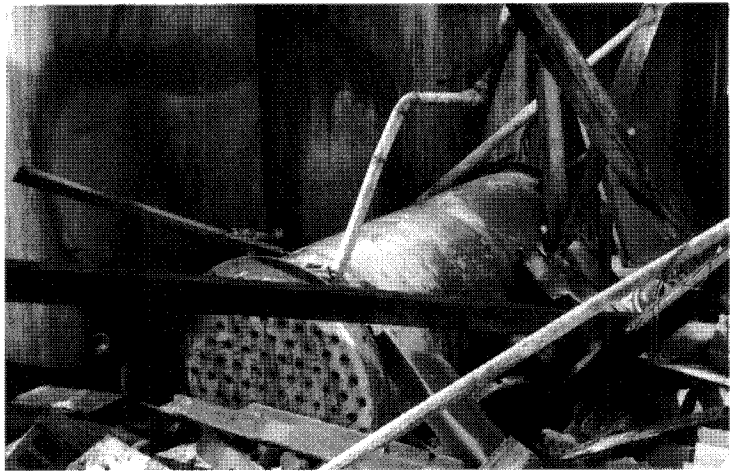
(폭발로 분리된 반응기 냉각기)  
반응기 폭발사고로 볼트, 너트로 접합된 부분만 절단 분리되었다.

을 수행하였다. 앞의 공정 설명에서도 언급한 바와 같이 먼저 Methylalcohol 1500ℓ를 촉매와 함께 반응조에 투입을 한 다음 NaOH 700kg을 투입하였다. 이때에 발열반응에 의한 반응열에 의하면 반응조 내부온도가 80℃ 정도로 상승하면 Nitrobenzene 1,000kg을 배관을 통하여 4시간에 걸쳐서 서서히 적하하여야 한다. 그러나 여기에서 종업원의 실수로 Nitrobenzene을 적하하는 것을 약 3시간 정도 지체하여 반응기의 내부 온도가 30℃ 정도로 냉각되었을 때 서둘러 Nitrobenzene 600kg을 일시에 주입하였다. 이때의 반응기 내부 온도는 반응열에 의하여 약간 상승된 35℃~40℃정도로서 많은 양의 원료가 일시에 반응하기에는 온도가 너무 낮아 미반응 상태로 반응조에 남아 있다가 서서히 반응을 시작하면서 반응조 내부온도가 상승하였고 상승된 온도에 의해 다시 반응이 활발해져 급격한 온도상승으로 내부의 압력이 팽창되어 폭발에 이르게 된 것으로 판단된다. 또한 반응조 내부의 Methylalcohol 등 휘발하는 위험물이 고온에 의해 증발, 압출되어 있는 상태로 있다가 폭발과 동시에 작업장 내부로 분출 확산되었고 이때 파손된 기기장치 등 비산물이 전선 및 전기기구를 절단, 파손하면서 그 접촉에 의한 불티가 위험물에 인화되어 연소된 것으로 판단된다.

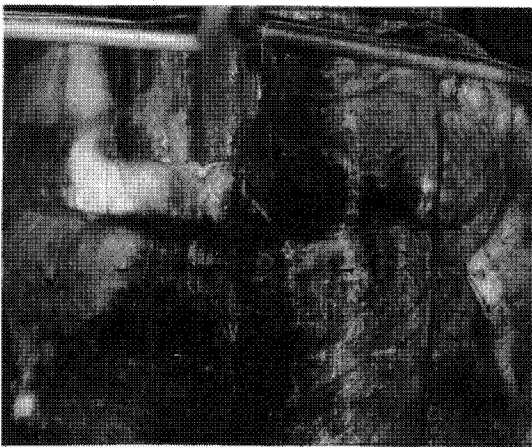
(소손된 반응기 보온재) 폭발사고로 내부에 있던 위험물이 분출되어 여기에서 화재가 발생, 소실되었다.
