S인쇄(주) 화재

재산피해 12억원

1. 일반사항

- 건물명 : S인쇄 주식회사
- 소재지 : 서울특별시 구로구 소재
- 화재일시 : 1989년 3월 14일(화요일) 06시 03분
- 발화위치 : 공장동 분쇄실 천정
- 화재원인 : 전기합선

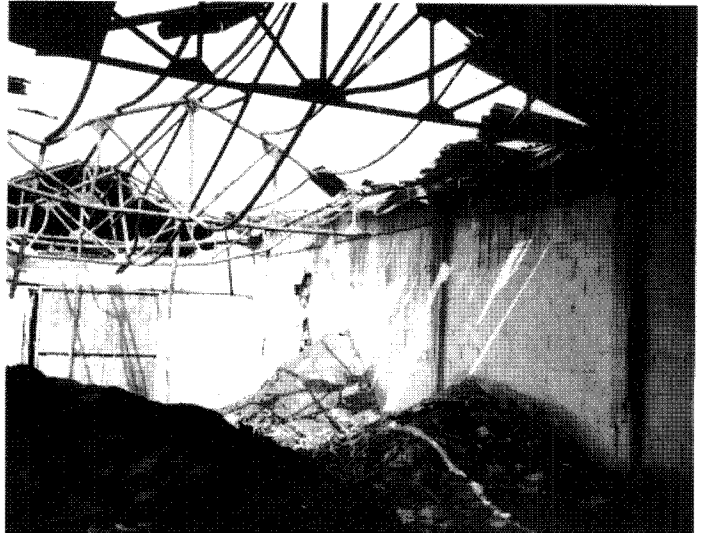
〈발화지점〉

화재원인을 조사한 경찰은 화재가 천정에서 시작되었고 발화부근에 화기 등 다른 발화원이 없었던 점으로 미루어 전기에 의하여 화재가 발생한 것으로 보고 조사한 결과, 전기합선이 화재원인임을 밝혀냈다.

이 부분 천정에서 처음으로 화재가 발생하였다.

셋째, 목격자들의 진술에 의하면 천정밑으로 설치된 전선이 타들어 가면서 화재가 전파되었다.

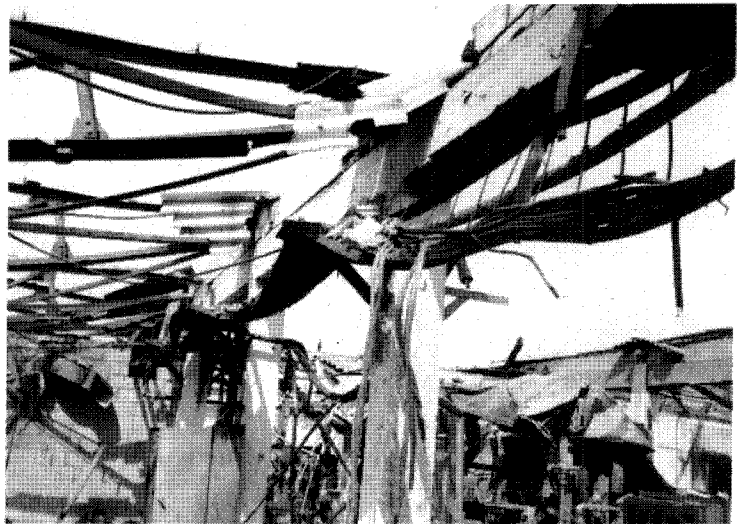
〈철저하게 파괴된 화재 건물〉

지붕은 완전히 무너져 내렸고 허공속에 기둥과 보만이 앙상하게 남아있다.

- 지붕: 경량철골트러스 및 목조지붕틀이 대부분 붕괴되었으며 아울러 슬레이트 지붕도 파손되었다.

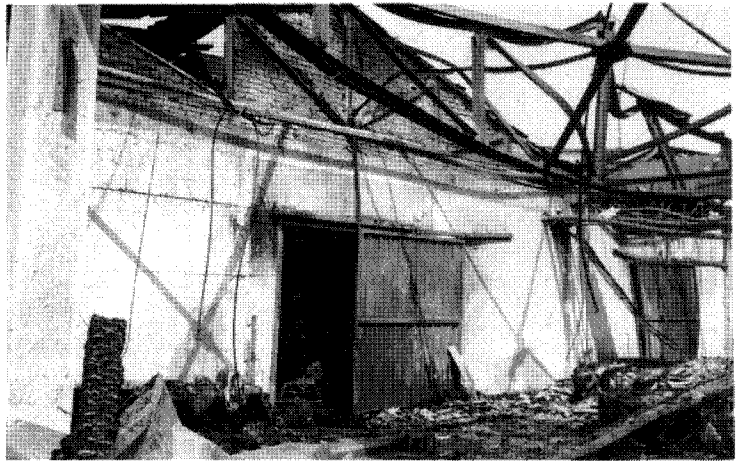
〈철제문의 개방상태〉

상기의 여러가지 요인으로 초기진화에 실패한 화재는 공장 전체로 급격히 확대되어 갔다. 소방차가 도착, 진화작업이 시작되기 전까지 화재는 아무런 저항을 받지 않고 계속 확대되었다. 본 건물에는 방화구획이 설치되어 있지 않았다. 일부 공정간에 또한 공정부분과 창고부분간에 시멘트 블록의 내벽이 설치되어 있었으나 출입문(방화문)이 개방된 상태로 유지되었고 지붕부분의 구획상태가 불량하여 연소저지에 효과적으로 활용되지 못하였다.

이와 같은 문이 공장내부에 수개소 설치되어 있었으나 개방된 상태로 유지되어 전혀 이용되지 못하였다.

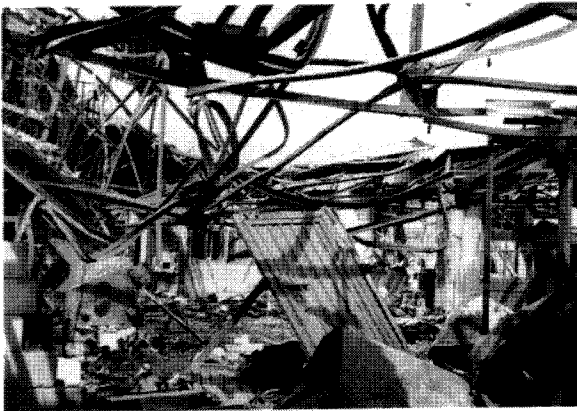
〈붕괴된 철골 트라스 지붕들〉 나철골이 화재에 얼마나 취약한가를 생생하게 보여주고 있다.
