I방직(주) 화재

순식간에 공장전체로 화재 확대

재산피해 80억원

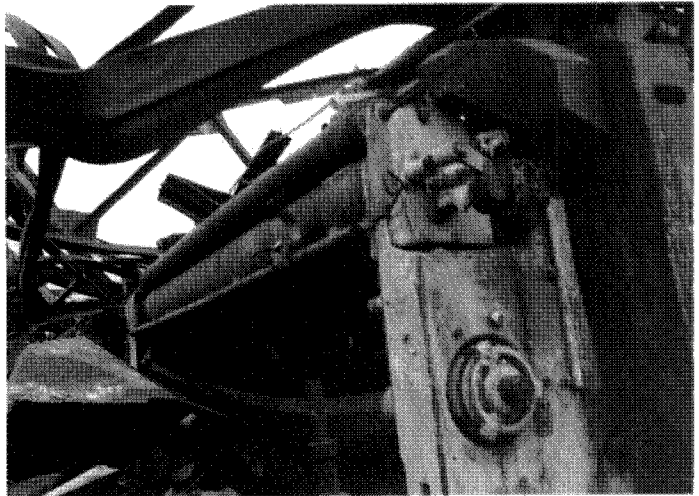
화재는 01시 45분경 새벽 1시부터 교대근무를 하던 생산부 직포과 여직원에 의해 최초 목격되었다. 목격자가 공장 중앙에 설치된 직포기 에어제트 4조 4207호에서 경미한 평소리와 함께 불길의 솟아오르자 책임자에게 알리기 위해 책임자를 찾는 짧은 순간 동일 직기 3대로 순식간에 불이 번졌다.

이때 남자직원들이 비치된 소화기를 들고와 진화하려 하였으나 불가능하였으며 순식간에 천정으로 불이 확산되고 연기가 가득해지자 대피하기에 이르렀다. 방적공장내의 작업중에는 분진상태의 섬유 부스러기가 다량 발생하고 기계나 보 위에 퇴적되어 극히 착화되기 쉬운 상태가 되며 발화기인 컴퓨터가 제어하는 에어제트기가 평상시 3~4bar의 공기압력을 사용(순간적인 강풍발생)하고 있다는 점을 감안한다면 불길의 확산속도를 짐작할 수 있다.

〈최초 발화기인 Air Jet기〉

라. 기계 시설의 정비 점검 철저

발화관련기기인 에어제트기는 '89. 10. 13.크라치를 정기교체하고 '90. 3. 27.오일 부족분을 보충하였던 것으로 밝혀짐.

사고기기인 에어제트기는 전기누전시나 단선시에 자동으로 정지하며 '90. 3. 28. 누전 체크를 실시함. 또한 '90. 3. 19. 에어제트기 모터 및 동력 판넬을 점검했던 것으로 밝혀짐.

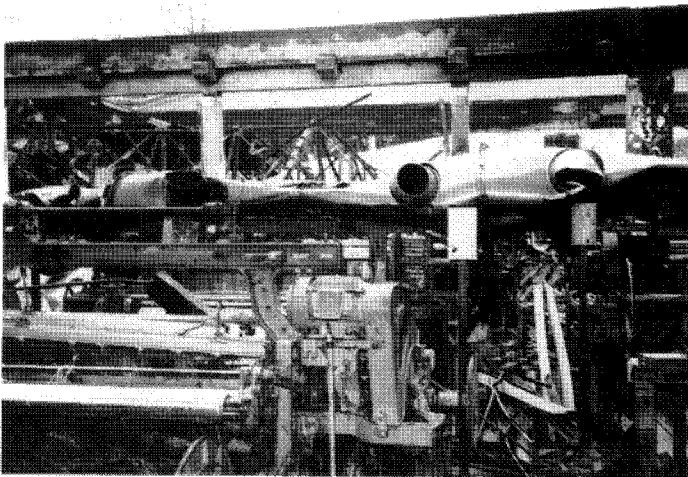
이번 화재로 인하여 다행히 인명피해는 없었으나 건물 7,780㎡ 기계시설중 에어제트직기 90대, 구형직기 410대, 제직준비기 15대 등과 반제품 및 완제품 직물류 1백만야드가 소실되었다. 피해액으로 환산하면 건물 11억원, 기계 65억원, 동산 3억원 등 총 79억원에 달하고 있다.

〈타버린 구형직기와 내려앉은 온습도 조절용 닥트〉

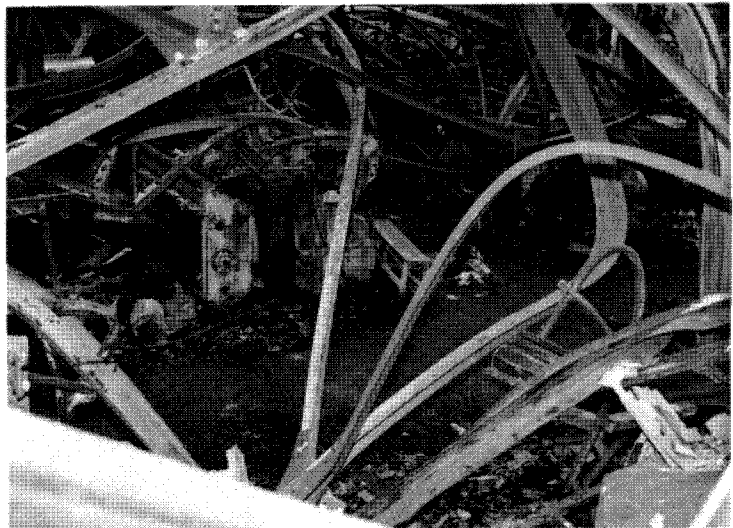
또한 온·습도조절을 위해 사용했던 천정의 가연성 내장재(하드보드판)도 연소확대를 증가시켰다. 아울러 건물 지붕이 철골트러스 위 스테이트로 되어 있어 붕괴를 염려한 소방관들이 적극적인 진화활동을 펼 수 없었던 점도 구조적인 문제점으로 지적할 수 있다.

〈소실된 공장 내부〉
철골트러스가 엇가락 처
럼 내려 앉아있다.
