유니온 빌딩의 화재

30층 건물의 상층부 10개층을 유린

- 공조시스템이 계속 가동되어 화재 확대 -

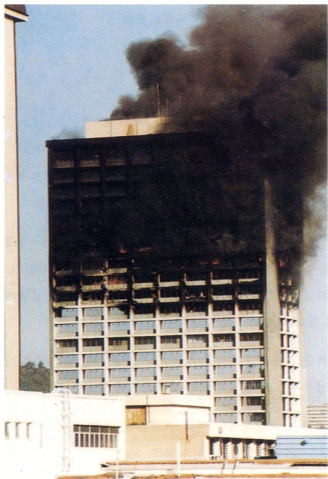
사진1 다층건물의 10개 층이 소실(놀랍게도 사상자는 없었고 수시간 교통이 정체)

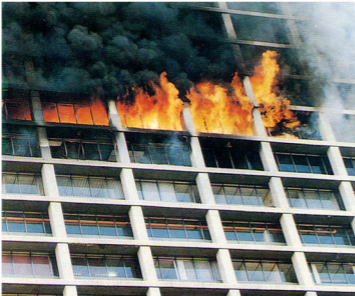
마. 건물의 화재 하중은 매우 높았으며, 각 층의 설비 샤프트는 층별로 밀폐되어 있지 않았기 때문에 설비 샤프트를 통하여 또한 쉽게 연소확대되었다.

사진3 높은 화재하중으로 건물 내·외부에 화염이 확산되고 있다.
