일본 쓰레기 처리시설 폭발

1995년 3월 7일 오후 1시 42분경, 일본 埼玉縣 朝霞市の 폐기물 처리시설인 朝霞市클린센터에서 폭발화재가 발생하여 커다란 재산 손실을 입었다.

이번 사고는 폐기물 처리 시설에 반입된 종이 쓰레기의 분진폭발에 의한 특이한 사고였다.

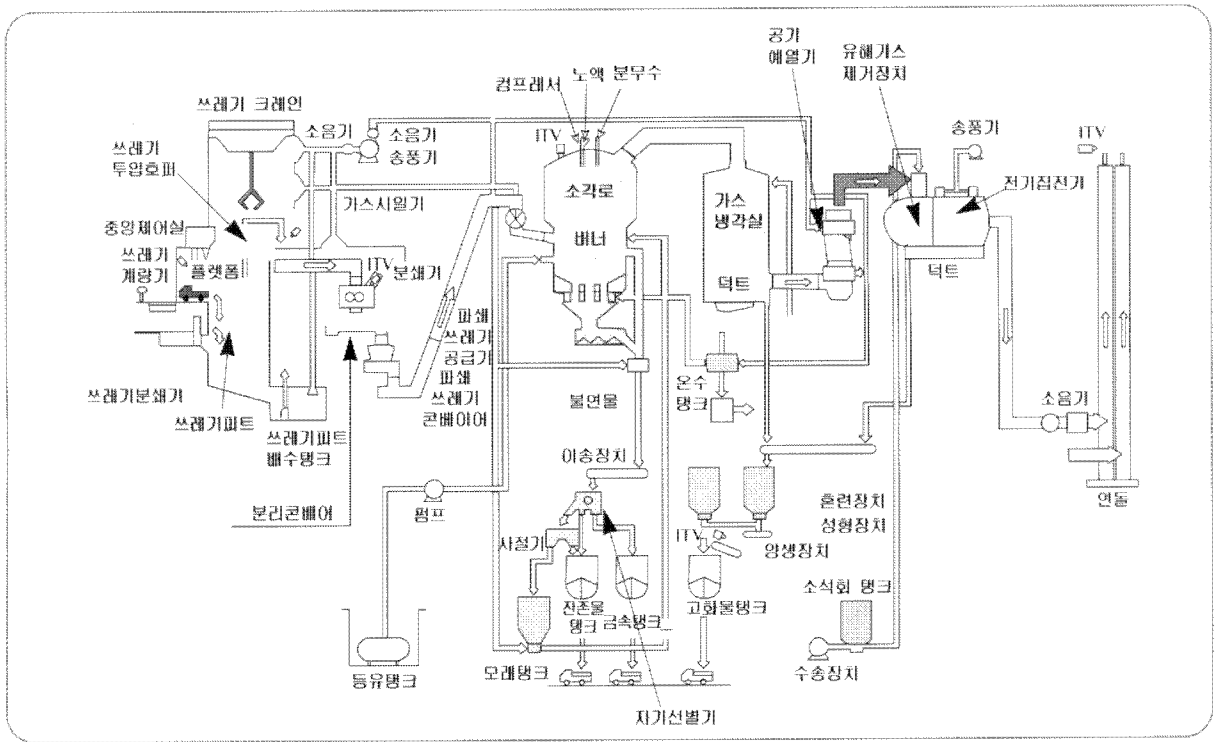
▲ 그림 1. 쓰레기 처리 절차

쓰레기 처리장치는 유동식 소각로로서, 폐기물 처리능력은 1일 70톤이다. 호퍼에 투입된 쓰레기는 파쇄기를 거쳐 1호기와 2호기의 처리량 밸런스를 맞춘 후 공급기로부터 콘베이어에 공급된다. 파쇄된 쓰레기는 콘베이어(단면적: 1.1㎡, 이동속도: 0.2m/sec)에 의해 이격거리 약 28m, 고저차 약 16m인 소각로의 상부까지 운반되며 가스시일기를 거쳐 소각로에 투입되어 소각 처리된다.

가스시일기에서는 6개의 회전날개(분당 25회)를 통하여 시간당 25톤의 속도로 쓰레기가 소각로에 투입된다. (그림 1. 참조) 이와 같은 공정은 같은 건물 3층에 있는 콘트롤룸에서 원격 조작되고 유리창을 통해 감시되고 있다.

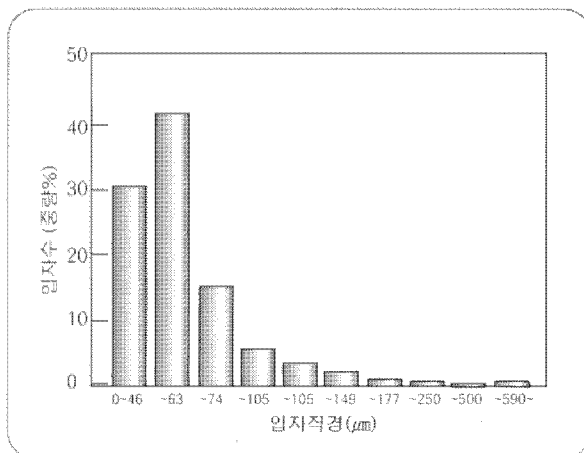
▲ 그림 2. 종이분진의 입자 직경 분포

체를 이용하여 종이분진 입자의 직경 분포를 측정한 결과는 그림 2와 같으며 평균 직경은 48.5μm로서 전자현미경 촬영 결과보다 약간 크게 나타났다.

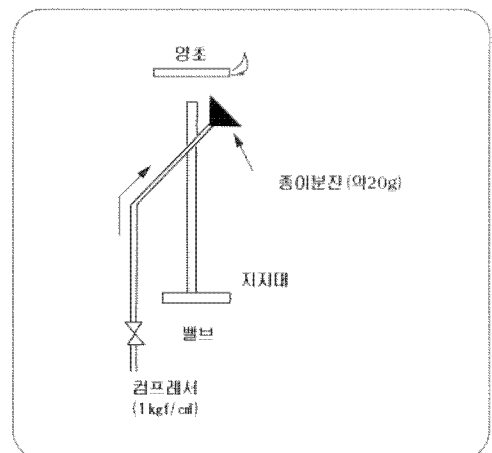
▲ 그림 3. 분진폭발 실험장치

그림 3과 같은 간편한 실험장치를 조립하여 수분을 제거한 종이분진 약 20g을 깔대기에 넣고, 콤프레서로 약 1Kg/cm²의 압력의 공기를 보내어 종이분진의 가연성 분위기를 형성하고, 양초를 착화원으로 하여 분진폭발을 일으켰다. 90%의 확률로 분진폭발이 쉽게 일어나는 것을 알 수 있었다.

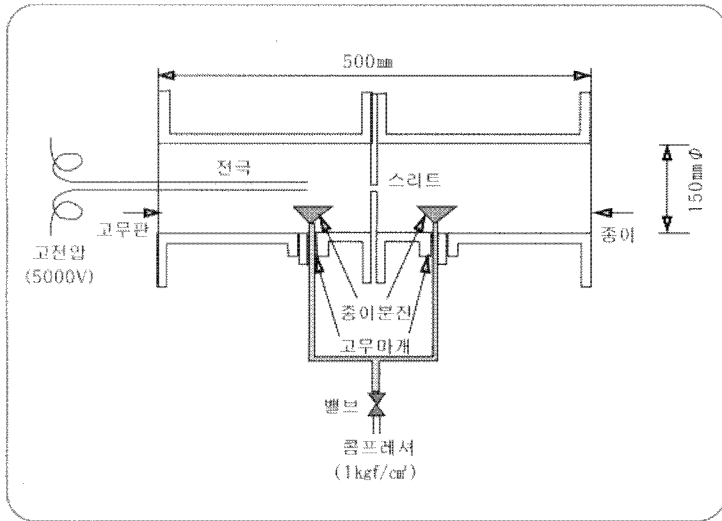
▲ 그림 4. 분진 화염일주한계 실험장치

그림 4와 같이 2실로 분리한 장치에 콤프레서로 공기를 보내어 양쪽 실에 종이분진을 가득 넣은 후에 다른 한편의 실에 방전압 50kV의 전극(전극간격: 4.5mm)을 착화원으로 하여 분진폭발을 일으켰다. 양쪽 실간의 강철벽 플랜지 두께 및 슬리트 폭을 바꾸어 다른 실로 화염이 전파하는지 여부를 통하여 화염일주한계치를 조사하였다. 실험 결과는 그림 5와 같다.

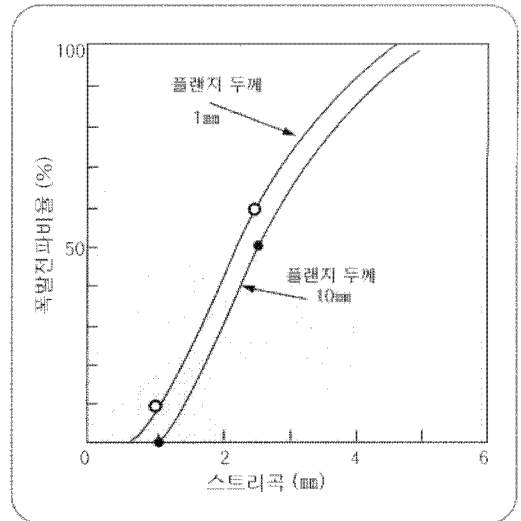
▲ 그림 5. 폭발전파 비율과 스트리폭의 관계

플랜지 판 두께의 차로써 화염이 전파하는 슬리트의 폭은 변하였지만 슬리트의 폭이 2.5mm인 경우 50~60%의 확률로 화염일주가 일어났다.

슬리트 폭이 이 이상으로 커지면 화염은 일주하고, 그 이하에서는 화염일주는 거의 일어나지 않는다.

이것은 석탄분진의 화염전파 예(플랜지 두께 10 mm인 경우 3.5 mm)와 비교하여도 큰 차이는 없다.

4.1 (7)의 실험결과와 같이 플랜지 두께가 10mm 이하인 경우 스트리트 폭이 2.5mm 이상이면 종이분진의 가연성 혼합기체는 그 간격으로 화염전파가 가능하다는 것을 알았다.

가스시일기에는 케이싱과 회전날개 사이에 5mm 정도의 간격이 존재하고 있다. 따라서 가스시일기의 간격은 실험결과와 화염이 일주하는 플랜지 두께 10mm, 스트리트의 폭 2.5mm의 조건을 만족시키고 있다.
