일본 폐기물 소각시설 폭발

1995년 7월 6일 목요일 오전 9시 59분경 일본 新奈川縣 秦野市

- 소재지 : 日本 新奈川縣 伊勢原市
- 사고일시 : 1995. 7. 6 (목) 09시 59분
- 사고장소 : 1호 소각로
- 인명피해 : 사망 1명, 부상 2명
- 재산피해 : 소각로 슈트 및 가습기 파손
- 사고원인 : 폐가스 폭발

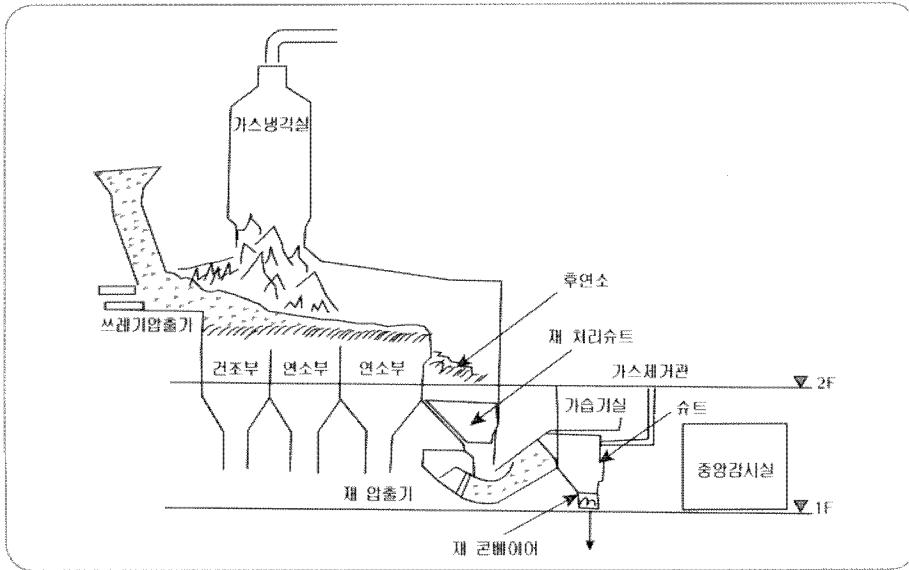
09시 59분경, 그림 1에 나타난 바와 같이 재 처리슈트 내부에서 폭발이 발생하였고, 점검구로 방출된 고온의 가스와 재를 뒤집어쓴 직원 3명이 화상을 입었다. 직원 중 1명은 사고 10일 후 사망하였으며, 1명은 중상을 입었다. 또한, 물적피해로는 슈트 부분이 변형되었으며 인접 가습기실의 일부가 파손되었다.

▲ 그림 1. 소각로 개략도 및 폭발 위치

폭발위치는 재 처리슈트 내의 변형으로 보아 재 처리댐퍼 아래의 슈트 내에서 발생한 것으로 추정된다. 크링커의 제거작업에 관여한 직원에 의하면 “크링커를 밀었더니 화재 흔적이 있었다라고 하였다. 또 폭발에 의해 점검구로 부터 분출된 재에 의해 가습기실 내 전기배선의 피복이 녹아 슈트 내에 주입되었다. 때문에 사용하던 비닐호스가 용해되었고 여기에 재 입자가 부착되어 슈트 내 온도가 높아져 착화원인이 되었다고 추정할 수 있다.

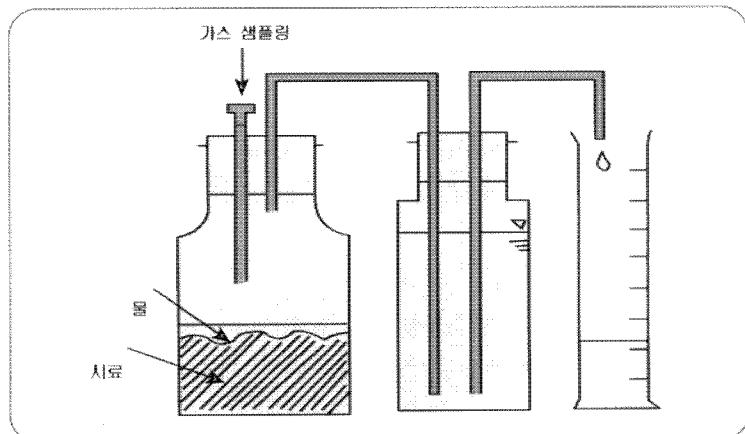
그림 2와 같은 실험장치에 의해 7월 7일에 재 처리슈트에서 분출된 재에 중류수를 주입하여 가연성가스 발생에 대한 실험을 2회 실시하였다.

소각 재와 재에 포함되어 있는 알칼리 성분에 의해 pH 12.0이 되는 물이 공존하면 10~30분 후에 가스가 발생하였다.

이 실험에서 가스의 발생량은 평균 8.1 ml/kg · min이고 수소(농도 약 80%)와 메탄(농도 약 2%)의 가연성 가스가 함유되었다. 이는 다른 연구 내용과도 비슷한 결과였다.

▲ 그림 2. 가스발생 실험장치
