대구 S 시장(1,4 지구) 화재

11번째의 S 시장 대화—화인은 미상—(건물피해액 약 25억원)

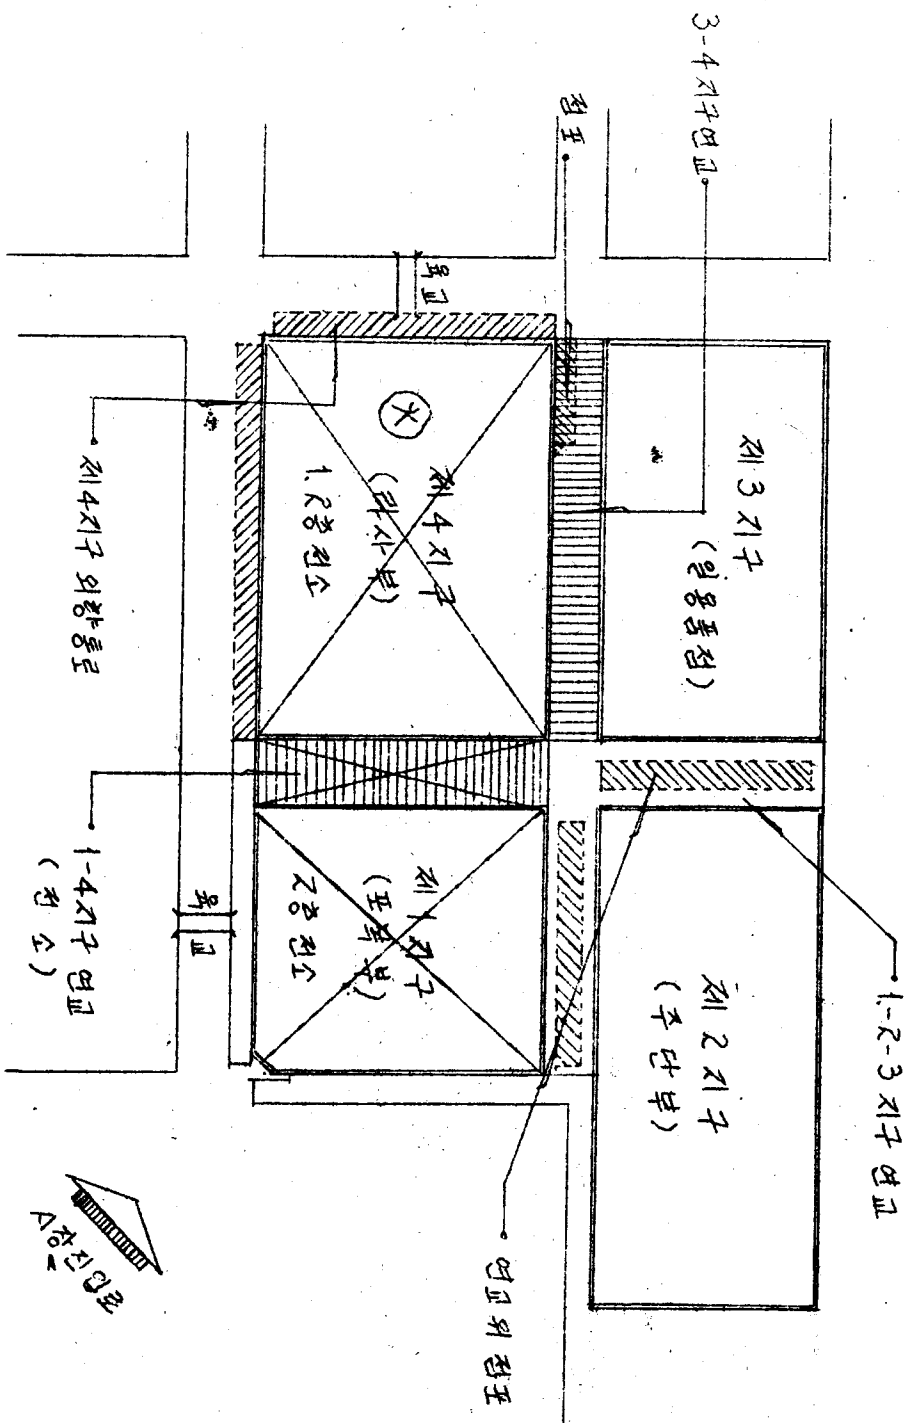
1. S 시 장 배 치 도

화재는 1975. 11. 20. 21시 30분경 4지구 1층 3열 점포에서 발생했다. 최초의 목격자인 경비원(A)에 의하면 마지막 경비를 끝내고 잠자리에 들기전 4지구 1층 3열의 셔터가 열리면서 3열 경비원(B)이 "불이야"하면서 뛰어 나왔다고 한다. 이때 3열의 S 상회에서 연기가 솟아올랐다는 것이다. 21시 45분경 연락을 받고 소방차가 출동했으나 시장내부는 점포가 합판 간막이등 불에 타기 쉬운 목조로 되어 있고 인화성이 강한 의류등이 쌓여 있어 불길이 삼시간에 번진데다 점포주들이 하오 7시쯤 일제히 셔터를 내리고 귀가한 뒤여서 건물내부의 주수가 곤란하였고, 화학섬유의 독한 냄새와 연기 때문에 소방관의 접근이 어려웠다. 불은 4지구 1층을 모두 태우고 계단을 통해 2층으로 번졌으며 4지구가 전소되자 22시 30분경 1지구로 연결된 길이 8m, 너비 5m의

다리위에 있는 가설점도들을 태우며 1지구로 번졌다. 다리에 면한 1, 4 지구 외벽은 블록과 철제셔터로 차단되어 있었는데 상풍이 타면서 발생한 고열이 철제셔터를 통해 전도된 것으로 보인다. 1지구 2층에서 화재가 계속되는 동안 하층에서는 소방관들이 계단의 방화셔터를 내리고 이곳에 집중적으로 소화수를 살포했기 때문에 연소를 막는데 성공했다. 진화작업에는 한.미소방차 48대, 소방관 120명, 경찰관 320명, 의용소방대원 110명, 시직원 600명 등이 동원되었다. 익일 01시 40분경 4지구 건물골조가 붕괴되면서 내려앉기 시작하였으며 1지구 상층의 상풍이 다 타고, 진화된 것은 화재발생후 5시간이 지난 11월 21일 02시 30분경이었다. 확인은 이재현장이 붕괴되어 골 밝혀지지 않았으나 야간경비원의 담배불에 의한 화재로 보고 있다.
