### L 빌딩(S볼링장) 화재

옆길터진 스프링클러가 사용중인 전기근로에 인화, 스프링클러설비는 작동 안됨. (건물피해액 6천 8백여만원)

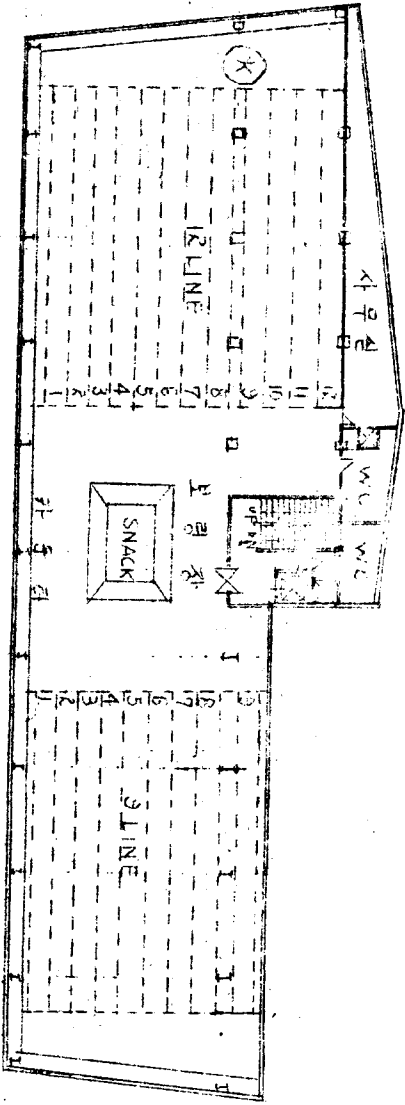
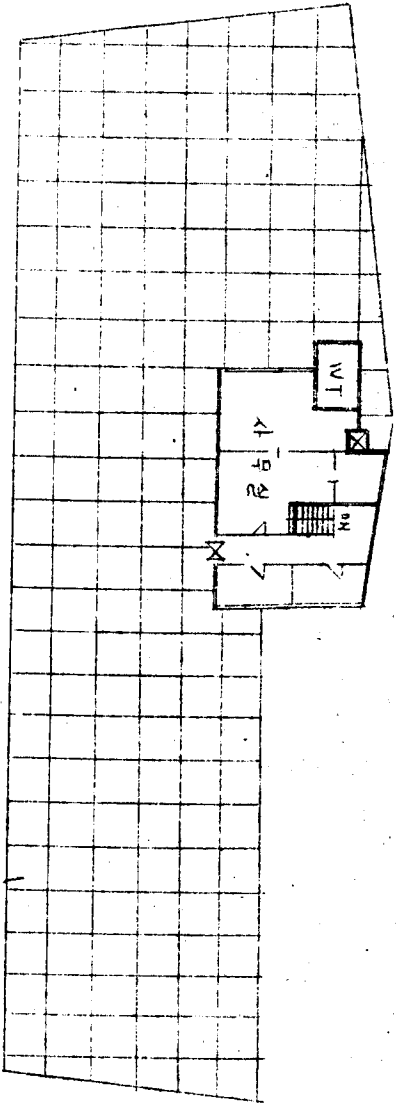
5번 (S. 1/500) 평면도

1975. 11. 22. 13시 55분경 4층 볼링장 9번, 8번 라인 핀센터실에서 종업원들이 도시락을 데우기 위하여 전기곤로를 사용중 종업원 한사람이 외출하기 위하여 사물함 신발장에서 신발을 꺼내다가 5개의 콜라병에 넣어둔 솔벤트병이 넘어지면서 상기 전기곤로에 솔벤트가 인화되어 발화되었음. 화재가 발생하자 전직원이 소화기와 소화전을 사용하여 진화하고자 하였으나 사용방법 미숙으로 신속히 사용하지 못하였고, 바닥에는 건조한 Maple 또는 Lauan 목이 깔려 있을 뿐만 아니라 벽체와 천정의 마감재들이 가연성이 높은 목송, Tex, 합판류로 되어 있어 발화한 불은 순식간에 볼링장 전체로 퍼져나감으로써 초기진화에 실패하였다.

4층내부 1,431.24m<sup>2</sup>, 21개의 테이블 및 핀 3,000여개등 각종 불링기재, 5층 104.31m<sup>2</sup>의 사무실등을 모두 태웠다. 4층은 붕괴된 상태였으나 4층 미만은 불길이 닿은 흔적이 없었으며 단지 수침에 의한 손상을 입고 있었다.
