도카이무라(東海村) 원자력 사고

1. 일반사항

- 소재지 : 일본 도카이무라
- 인명피해 : 49명 방사능 노출
- 사고일시 : 1999. 9. 30. 10:35
- 재산피해 : 조사중
- 사고장소 : 전환시험동 침전로
- 사고원인 : 임계반응 초과

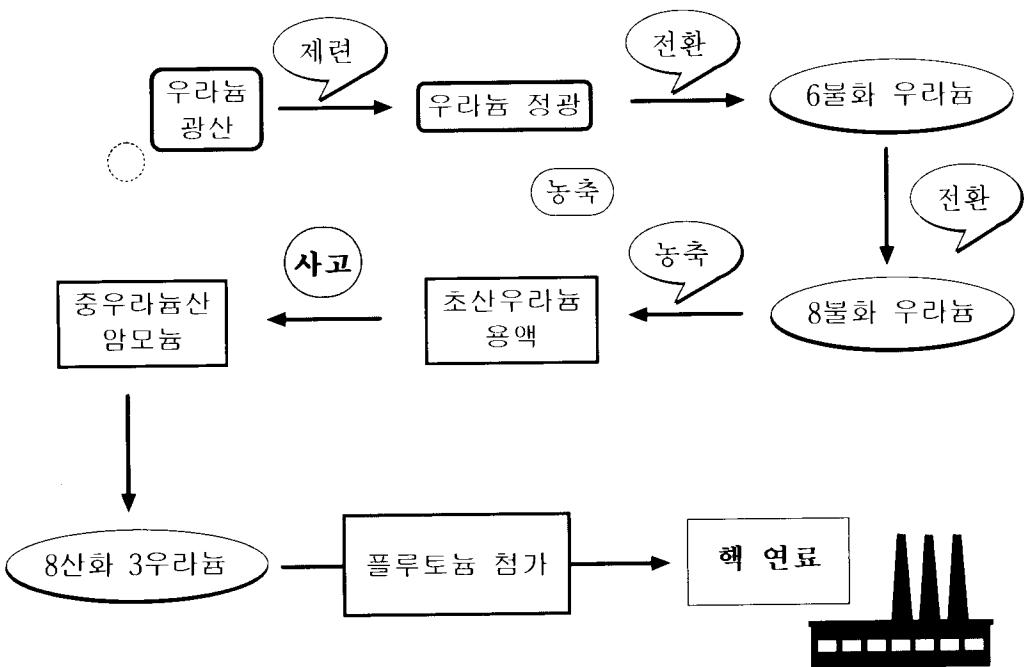
【그림1】핵 연료 제조 과정

가 발생한 장소는 JCO사 동해사업소의 “전환시험동”으로 프랑스에서 수입한 산화우라늄을 정제하여 고속증식실험로 “죠요(常陽)”의 연료를 가공하는 곳이었다. 전환시험동의 “假燒還元室”로 불리우는 방에서 초산용액에 우라늄(농축도 18.8%)을 녹여 불순물을 침전시키는 공정을 수행하고 있었다. 핵연료인 이산화우라늄을 제조하는 공정은 그림1과 같다.
