인천 인현상가(라이브Ⅱ 호프) 화재

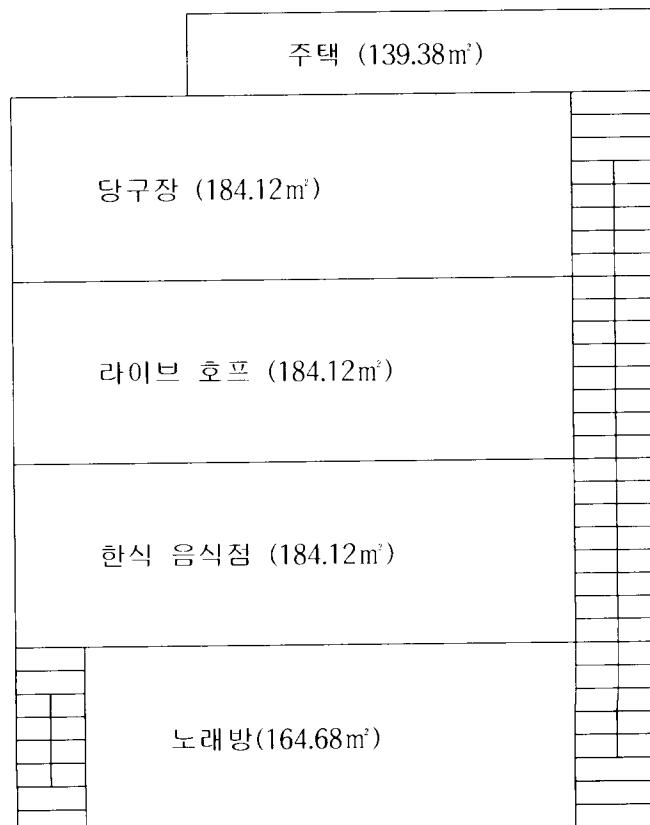
【그림1】 건물현황

총 별	용 도	면적(m ²)
지하	노래방	164.8
1	음식점	184.12
2	호프집	184.12
3	당구장	184.12
4	주택	139.38

지하층에는 비상계단을 포함 2개소, 지상층은 직통계단 1개소가 설치되어 있음.

화재는 10월 25일부터 내부수리중인 상가건물 지하 노래방 공사현장에서 화재발생 당일(10월 30일) 뒤처리 청소를 하던 아르바이트생 임모균과 김모균이 청소를 하다 시너와 석유 중 어느 것이 불이 더 잘 불을까 이야기를 나누던 중 김군이 시너를 바닥에 뿌려 놓고 라이터로 불을 붙이는 순간 건조를 수 없이 커져 화염이 지하실 전체에 번졌다. 지하 1층에서 치솟은 불기둥과 유독가스는 계단과 건물외벽에 설치된 간판을 통해 2층 쪽으로 순식간에 번졌다.
