## 1. 給水管의 腐蝕과 防蝕

79年 9月號 pp 31 - 36 日本「設備와 管理」에서

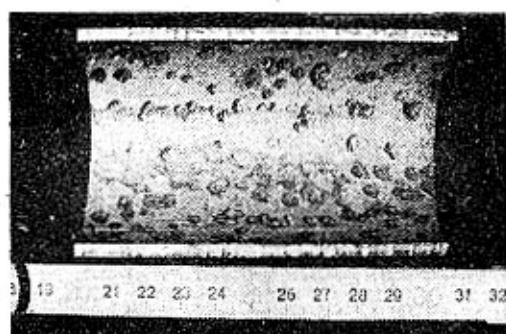
작은 녹이 생겼고 밑에는 그림 6에 나타난 것처럼 두께 0.5 mm 以內의 孔蝕이 보였다. 녹의 分析結果에 의하면 Fe 55.1%,  $Cl^-$  0.05 %,  $SO_4^{2-}$  0.88 %로 鐵은  $\alpha$  및  $\gamma$ 의  $FeOOH$ 이다.  $SO_4^{2-}$ 가 약

그림 6. 그림 5의 試料에서 녹을 除去한 表面

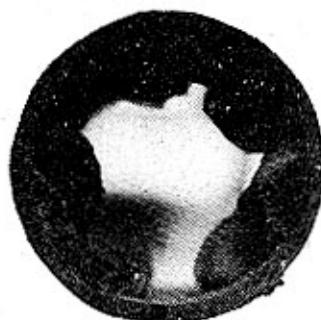
그림 7. 亞鉛鍍金鋼管에 생긴 녹.

給水로 인한 鋼管內面의 腐蝕은 鎌金의 防蝕作用이 없어져도 全表面에 대해 균일하게 되도록 하면 0.1 mm/Y(Y:年)으로 그렇게 큰 것은 아님에 일반적으로 부식은 不均一化하는 경향이 있기에 孔蝕의 進行이 문제가 된다. 給水管의 경우 孔蝕은 녹의 아래에서 進行되는 일이 많다. 典形의 例 녹을 그림 7에 나타내었다. 現在의 所見으로는 어떠한 條件下에서 녹이 生成하는지는 아무도 모른다. 水質, 水溫의 狀態, 時期에 따라서는 박테리아의 作用이 관여하고 있는 것으로 생각된다.

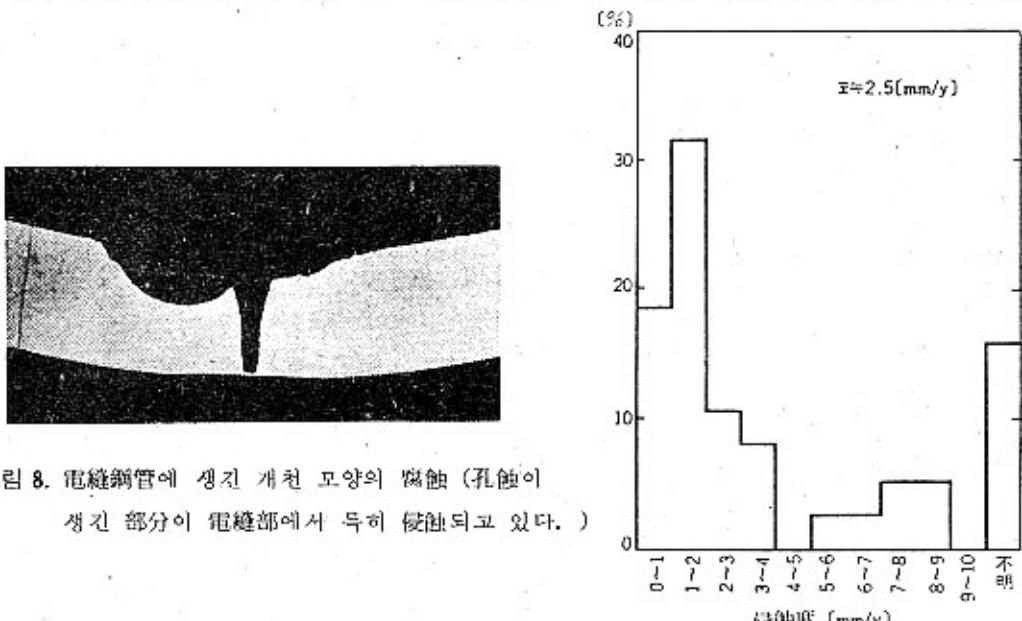
그림 8. 電縫钢管에 생긴 개천 고양의 腐蝕 (孔蝕이 생긴 部分이 電縫部에서 특히 侵蝕되고 있다.)

다. 給水管에서 内面를 리닝을 實施한例는 대단히 적다. 配管에 電縫钢管을 사용했을 경우 亞鉛鍍金이 消失된 후 電縫部가 깊은 개천 모양의 侵蝕을 받는 일이 있다. 이것은 電縫部의 金屬組織이 母材部의 그것과 다르므로 양자간에 電池를 發生시켜 전자가 선천적으로 부식한다는 것이 일반적인 Mechanism이다. 일반적으로는 電縫部에 一直線의 깊은 개천모양이 생긴다. 그러나 給水管에서는 녹이

電縫部를 포함하여 영역상에서 만들어짐으로써 孔蝕이 進行될 때 電縫부만이 특히 깊이 侵蝕되는 경우가 많다. 그림 8에 이러한例를 表示하였다.

개천 모양의 부식의 발생도 水質이나 흐름의 狀態에 左右되는데 이것을 事前에豫想하는 것은 現재로는 쉽지 않으며 중요한 部分에는 鍍接钢管이나 内面를 라이닝 또는 塗裝한钢管이 使用되고 있다. 또 電縫钢管의 電縫部와 母材部間의 組織差을 解消 또는 경감하기 위해 일처리를 하는 경우도 있다.

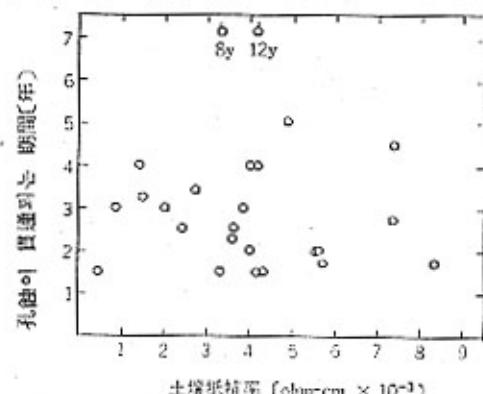
그림 10. 埋設한 亞鉛鍍金钢管에 孔蝕이 貫通하는데 걸리는 期間 (事例. 註 7)

例에 대해 貫通되기 까지의 기간을 나타낸 것이 그림 10이다. (註 7)

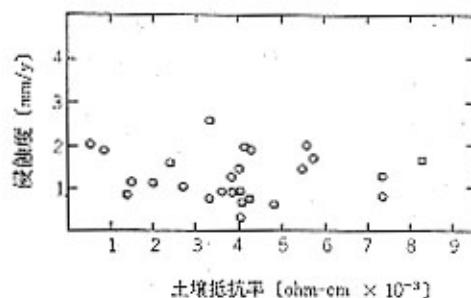
그림 11. 埋設한 亞鉛鍍金钢管의 孔蝕進行速度 (事例 註 7)

또한 管의 두께를 貫通孔이 생기기 까지의 기간으로 나누어 구한 年間의 침식도를 그림 11에 표시하였다. 代表的으로는  $0.5 \sim 2 \text{ mm/y}$  로 되어 있다. 이 숫자는 심하게 孔蝕이 생겼을 때의 것으로 물론 이러한 孔蝕이 언제나 일어나는 것은 아니다. 孔蝕이 생기면 그 原因은 土壤에서 구하여 土壤이 부식성이 있는 것으로 되어 있는데 실제로는 土壤自體의 부식성이 수년 이내에 孔蝕을 貫通시킬 만큼 큰 것은 거의 없다. 美國에서 30cm 정도로 자른 試驗管을 數 10個所의 代表的인 土壤中에 12年間埋設하여 부식 狀況을 조사한 결과에 의하면 孔蝕의 進行速度는 最大의 경우라도  $0.5 \text{ mm/y}$  이하이며 대부분이  $0.1 \sim 0.2 \text{ mm/y}$  였다. (註 8). 實際의 配管에서前述한 것처럼 孔蝕이 빠르게 진행되는 것은 配管은一般的으로 길고 장소에 따라 性質이 다른 土壤에 접하거나 다른 구조물과 전기적으로 接觸하기 때문이다. 이런 상태에 배관의 놓여 있으면 配管이 서로 다른 장소 사이나 접촉되어 있는 이외의 구조물과 配管 사이에 電池(간혹 마크로센이라 부른다)가 形成된다.

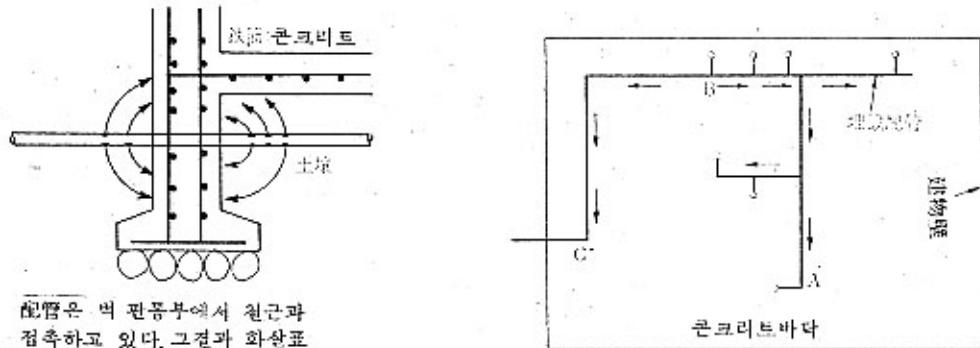
그림 12. 配管이 건물 기초와 接触되어 있을 때의 腐蝕. 그림 13. 管内電流의 測定例 (화살표는 電流의 方向을 表示)

事例를 보면 암도적으로 다른 構造物 즉 전문파 배관사이에 전지가 형성된 것이 많다. 이것을 개념적으로 나타내면 그림 12와 같다. 배관과 건물과의 접촉점은 건물내에 들어가는 壁貫通部라고 할 수 없다. 어느 事例에서는 그림 13과 같이 건물 내의 콘크리트 바닥에 配管되어 있던 금수관이 밭단부에서 漏水되었는데 (A點), 管內電流를 測定하니 전대치는 어쨌든 화살표 方向으로 흐르고 있었다. 전류의 方向이 변하는 B點이 콘크리트 바닥에서 어떤 음극이 될 수 있는 구조물에 접해 있었던 것으로 판단된다. 현재의 배관시공법에서는 극히 일부의 예외적 케이스를 제외하면 금수관과 전물을 전기적으로 절연하도록 되어 있지 않다. 이런 부식은 비교적 빨리 일어나는데 그 防止를

위해서는 철연이음새의 利用으로 배관을 주변의 구조물에서 정기적으로 고립시킬 필요가 있다. 전  
물과의 접촉을 그대로 두고 부식부에 치복을 해도 부식 전류는 어딘가에서 流出하려고 하므로 부식  
이 다른 부분에 생기는 결과가 된다. 또한 塗覆裝鋼管의 使用은 배관이 건물에서 전기적으로 고립  
되어 있는 한 유효하며 접촉을 그대로 해 두면 부식전류는 塗覆裝에 생긴 흠 等 극히 한정된 곳에  
서 집중적으로 流出하기 때문에 익효과가 나므로 주의해야 한다.
