슈퍼마켓 화재사고

사례연구

2001년 3월 14일 미국 Arizona주 Phoenix에 있는 한 슈퍼마켓에서 발생한 화재사고에 대해 요약, 소개한다.

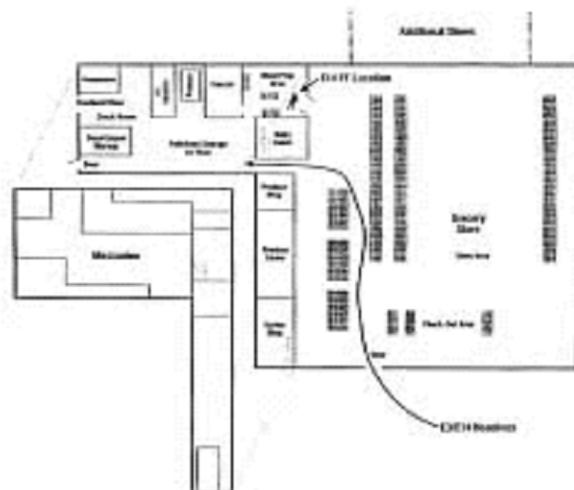
<그림1> 건물배치도/화재진압위치

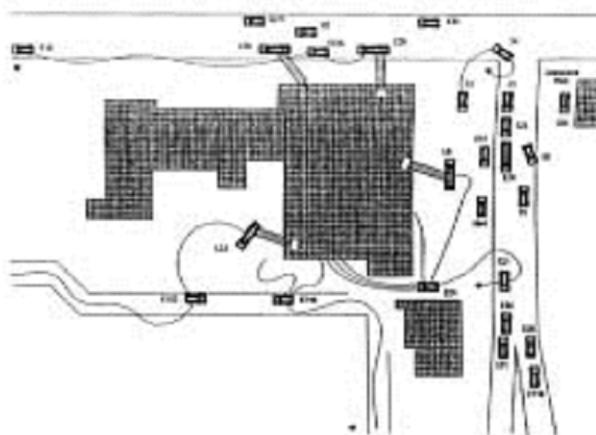
<그림2> 화재현장 작전
