# 영국 수소화분해장치의 폭발·화재 사고

1987년 3월 22일 오전 7시 경, 영국 BP Oil(Grangemouth) Refinery Ltd.의 수소화분해장치에서 발생한 폭발·화재사고로 인해 총 7,840만 달러의 재산피해를 입었다. 이 자료는 영국안전위생청(HSE)의 보고서에 근거하여 사고내용과 그 원인을 간략하게 정리한 것이다.

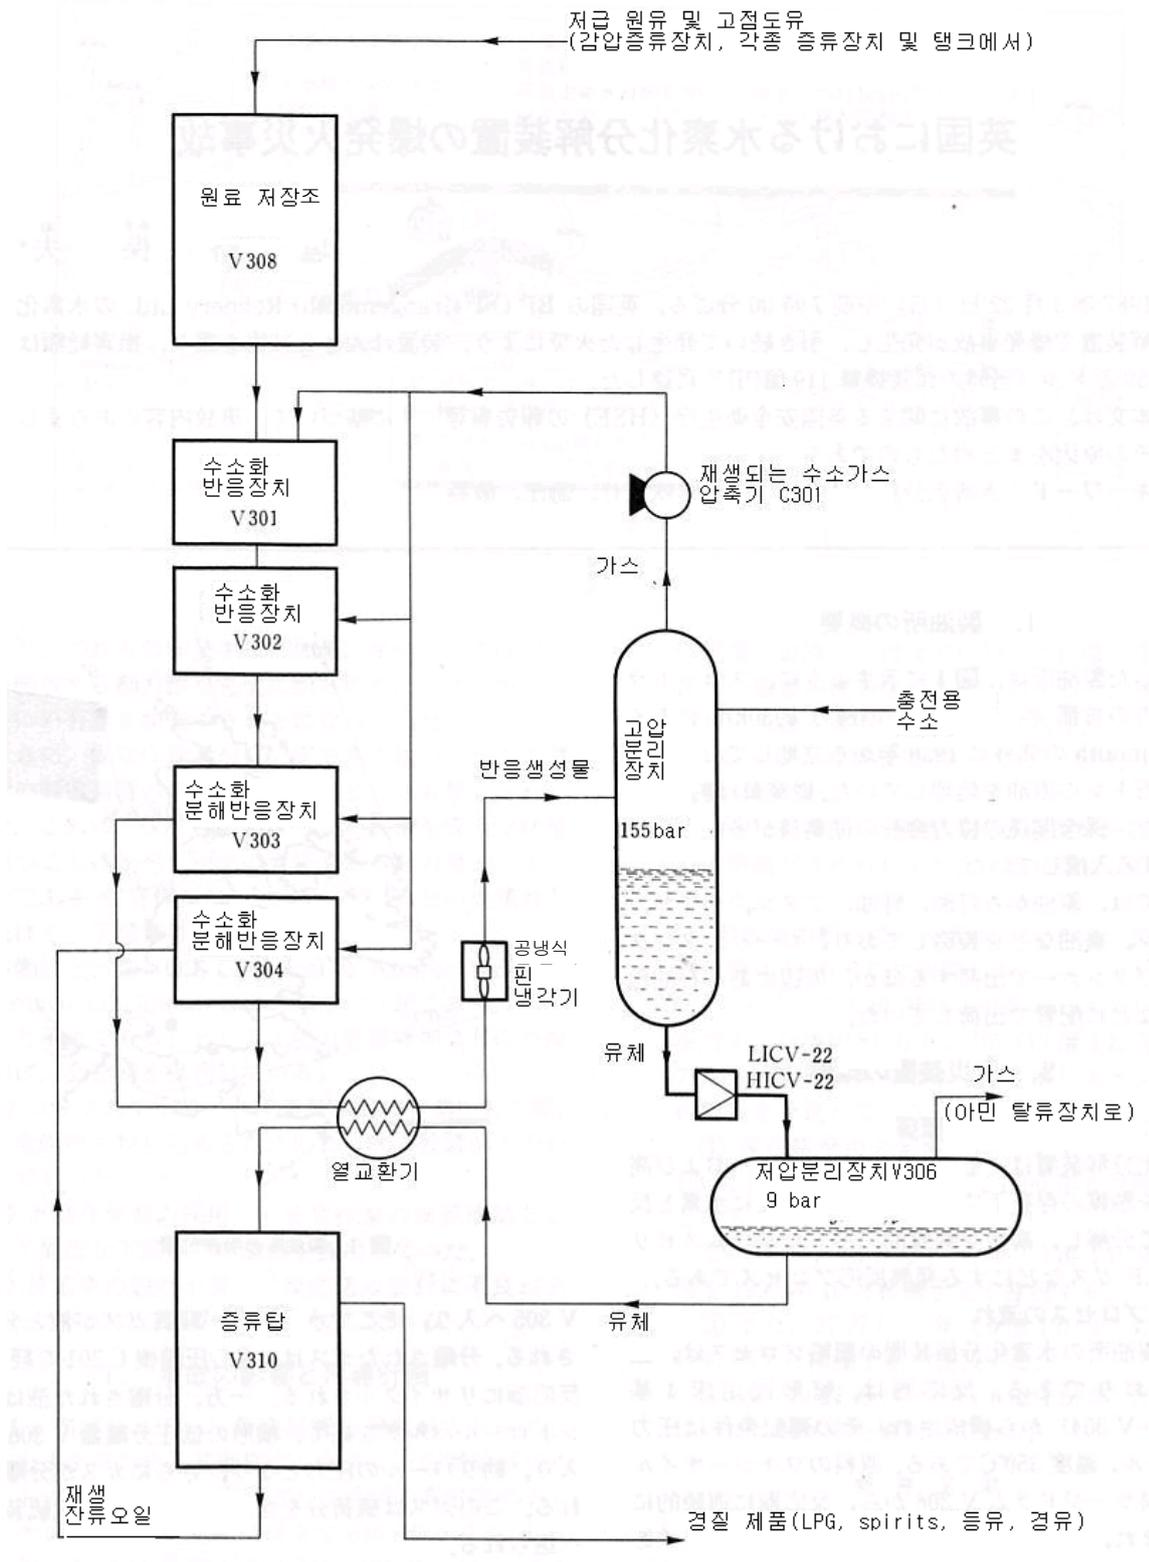
[그림 1] 수소화분해장치 공정도

이 정유공장의 수소화분해장치의 개략적인 공정은 [그림 1]에 제시되어 있다. 반응장치는 4기(V 301~304)로 구성되어, 그 운전조건은 압력 155 bar (152 kg/cm<sup>2</sup>), 온도 350℃이다. 원료인 오일은 원료 저장소 V 308에서 반응장치에 연속적으로 공급되어, 체류량은 약 32,000 barrel [5,092kl]/일이며, 반응률은 60%이었다.

반응장치의 생성물은, 열교환기 및 공랭식 핀 냉각기에서 약 50℃까지 냉각된 다음, 고압분리장치 V 305에서 수소 및 경질 가스가 액체와 분리된다. 분리된 가스는 원심압축기 C301을 거쳐 반응장치에서 재생되며, 또한 분리된 액체는 제어밸브를 거쳐 횡형 저압분리장치 V 306에서 약 9 bar (8.83 kg/cm<sup>2</sup>)의 압력으로 가스가 분리되며, 유황 성분이 함유된 이 가스 분은 아민탈류장치로 이송된다.

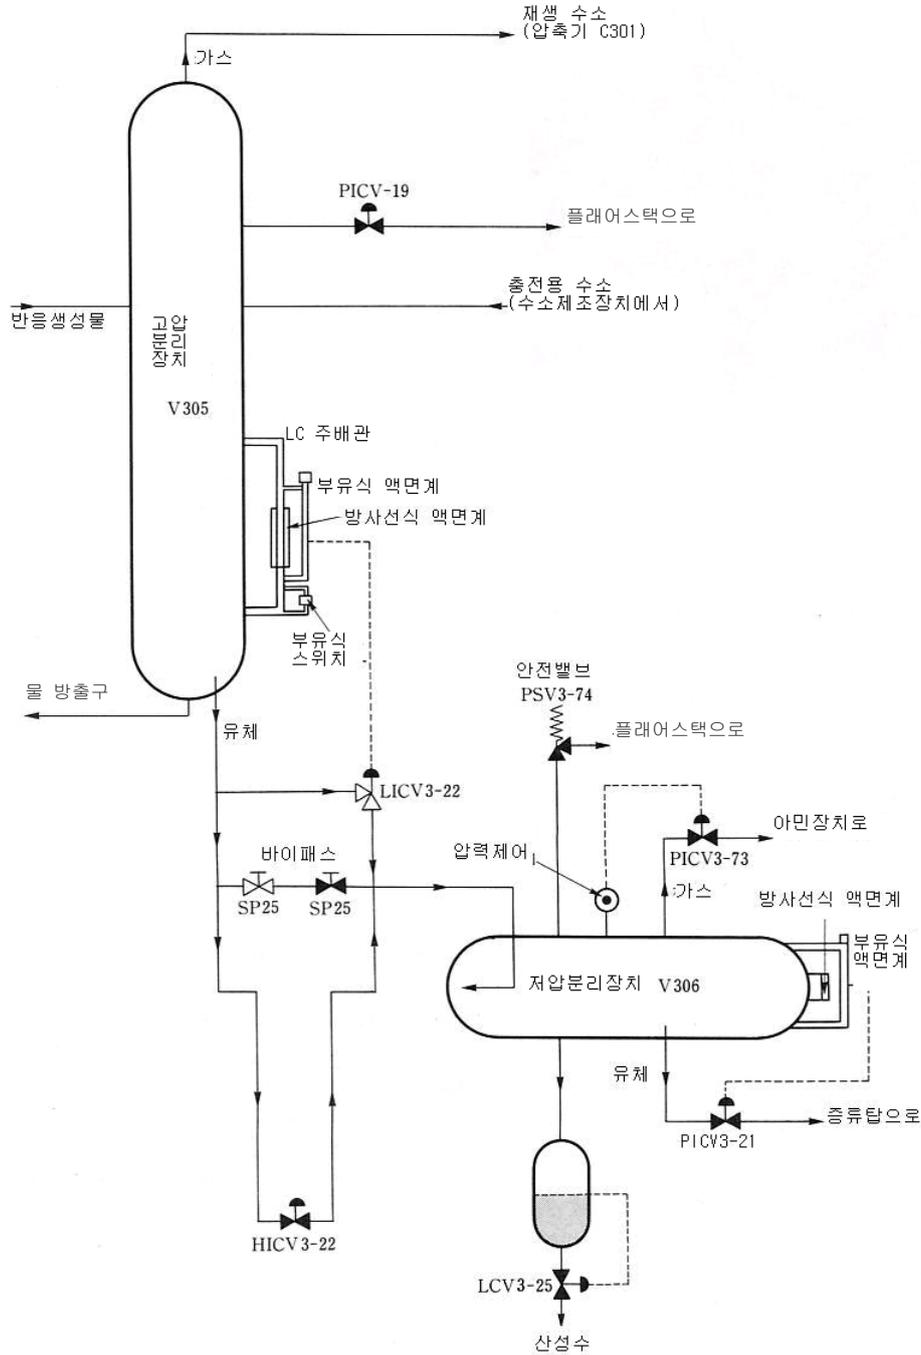
[그림 2] 고압 및 저압 분리장치의 제어계통

- (1) [그림 2]에서 제시되어 있는 것과 같이 V 305의 하부에서의 흐름은 통상 2개로 분리되어 한쪽은 자동/원격 수동의 LICV3-22로 통하고, 다른 쪽은 원격수동의 HICV3-22를

통해, V306으로 유입되도록 설치되어 있었다.

- (2) 사고 후 조사한 바와 같이 HICV3-22는 내부에 오일이 남아있었으나 LICV 3-22의 내부에는 아무것도 없었으며, 가스가 배출된 흔적이 있었다.
- (3) 바이패스 밸브 SP25는 한쪽 끝은 차단되어 있었고, 다른 쪽이 개방된 상태였다.
- (4) LICV 3-22의 유량특성은 물을 사용해서 측정했다. 측정결과를 이용하여 V305에서 압력 155 bar (152.0 kg/cm<sup>2</sup>)의 수소가 유입되는 경우 안전밸브가 작동하기 때문에, V306이 설계과열압력 50bar (49.0 kg/cm<sup>2</sup>)에 도달할 것인지 여부를 컴퓨터로 계산하였다.

- (5) LICV3-22는 당일 6시 이후 수동으로 3회 이상 개폐되었던 것으로 운전일지에서 확인되었으며, 또 운전과장으로부터, “사고 직후 계기실에 들어갔을 때 LICV3-22는 수동 모드로 전체 개방되었다”라는 보고가 있었다.

- (1) 수소화분해장치는 TCO가 야간에 작동한 후, 수소순환을 재확인하고, 충전대기상태를 계속하고 있었는데, 이 사이에 고압분리장치 V305와 저압분리장치 V306과의 사이에 있었던 액면제어밸브 LICV 3-22를 수동 조작하여 전부 개방했기 때문에 V305의 액면이 저하되었고, 분리장치 내의 155 bar (152.0 kg/cm<sup>2</sup>)의 고압가스가 누설되었다.
- (2) V306의 출구측 밸브는 모두 닫혀 있어, 안전밸브의 용량으로는 누설된 가스에 대응할 수 없었기 때문에, V306 내의 압력은 단기간에 과열압력 50bar (49.0 kg/cm<sup>2</sup>)에 도달하여, 본체가 과열하기에 이르렀다.
- (3) V305에는 액면 저저위에 대응하는 부유식 스위치가 설치되어 있었지만, LICV3-22 및 HICV3-22를 기동시키는 전기회로의 결선이 외부로 노출되어 있어, LICV3-22의 긴급 차단이 행해졌고, V305에서 V306으로의 가스 누설을 방지할 수 없었다.
- (4) 가동용 부유식 스위치는 장기간 사용이 불가능한 상태이었다. 이러한 현황 하에서는 사람의 실수 또는 액면제어장치의 고장에 의해 V306 과압상태가 되는 위험성이 항상 있었고, 특히 LICV3-22를 수동 조작하는 경우 그 위험성이 최대가 될 것이라는 것을 관계자가 인식하지 못하였다.

- (1) 현존 제조 플랜트 내의 저압장치에 대해, 고압장치에서 가스가 누설될 위험성이 없는지 HAZOP 연구 등을 실시하여, 설비 및 운영조직 양면에서 검토하는 것이 필요하다.
- (2) 가동 장치 또는 경보 장치를 떼어내거나 철거할 때에는 안전상 문제가 없는지 충분히 사전 평가함과 동시에, 문서에 의해 운전부문 및 관계부문의 관리책임자의 승낙을 얻는 것이 필요하다.
- (3) 제조 플랜트의 배수설비에 대해서 타당성 검토를 실시하고, 만일 화재나 폭발사고가 발생했을 경우, 진화작업에 사용되는 다량의 소화용수를 처리하기에 충분한 용량인지를 확인할 필요가 있다.
