광전지 조립 플랜트 실란 폭발 사례 분석

출처 : Process Safety Progress (Vol. 25, No. 3; 2006년 9월호)

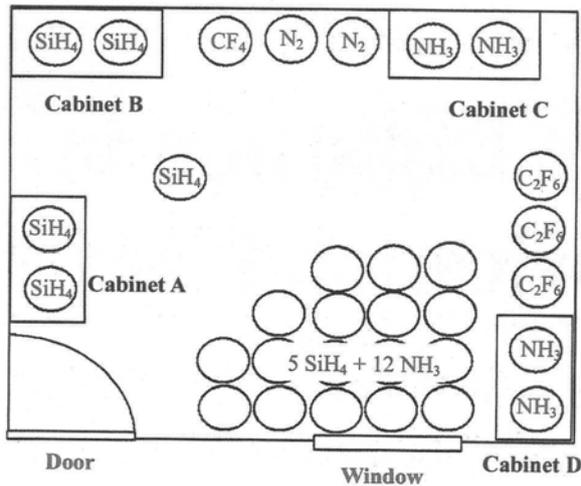
[그림 1] 사고 전 가스실 배치도

그림 1~2의 가스실 배치도에서 좌측 저장고를 저장고 A, 사용 중인 채로 바닥에 쓰러져 있는 실란 실린더가 포함된 좌측 더 안쪽의 저장고를 저장고 B라 한다. 총 6개의 실란 실린더 중 5개는 미사용 실린더였고 1개는 사용 중인 실린더였다. 또한, 가스실 내에는 12개의 미사용 암모니아 실린더가 있었다. 암모니아 실린더는 모두 체인으로 연결돼 있었으나 실란 실린더는 연결돼 있지 않았고, 2개의 실린더가 사고 당시 바닥으로 쓰러졌

다. 현장에서 바깥쪽으로 쓰러진 실란 실린더의 상황으로 볼 때, 사고 직전 저장고 B 근처로 옮겨졌다는 추측이 가능하다. 또 실린더 바닥부위에 성에가 덮여 있는 실린더는 암모니아 실린더이다. 우측에 위치한 다른 두 개의 저장고는 저장고 C 및 D로, 각각 2개씩의 암모니아 실린더가 저장되어 있었다.

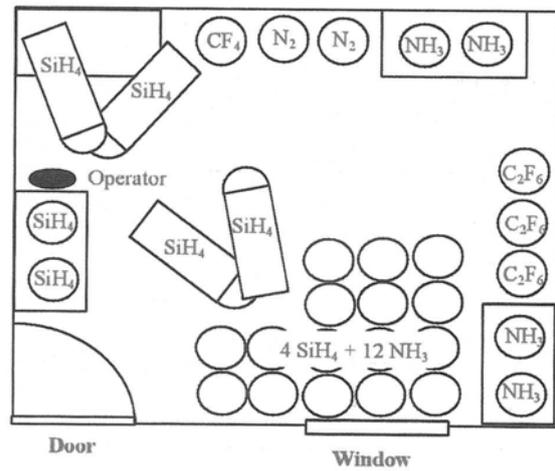
[그림 2] 사고 후 가스실 배치도

심하게 훼손된 저장고 B의 측벽 중 한 곳에서 탈락된 실란 다기관이 발견되었다. 저장고 B의 출입문은 저장고 바로 앞 바닥 잔해 속에 묻혀 있었는데 유리부분만 파손된 상태였다. 2개의 실란 실린더는 짧은 호스관이 연결된 상태에서 저장고 밖으로 쓰러져 가스실 중간지점까지 굴렀지만 아직 저장고 배관에 연결돼 있었다. 사망자는 저장고 A 측벽에 벽을 대고 저장고 B를 마주한 채 바닥에 앉아 있는 자세로 발견되었다. 사망자는 개인보호장구를 착용하지 않은 상태였으며, 사고 당시 피난하려했던 흔적도 보이지 않았다. 저장고 A 측벽이 조금 훼손된 상태였다. 저장고 A 내에 있던 가스 실린더에는 약간의 화흔과 상당량의 백갈색 분진들이 쌓여 있는 것이 발견되었다.

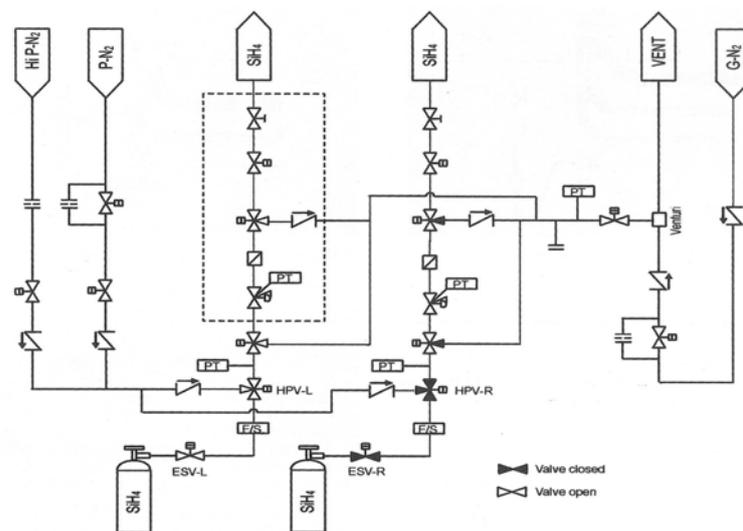
[그림 3] 저장고 B 내의 다기관 밸브위치 (점선부분은 조사 전 제거 됨)

사고반은 탈락된 실란 다기관에서 가스가 누출된 것인지를 파악하기 위해 저장고 B에서 발견된 다기관을 정밀 조사했다. 조사 결과 대부분 용접 밀봉된 연결부위에서 가스 누출이 시작된 것은 아니라는 결론을 얻었다. 그림 3은 다기관의 밸브 위치이다. 다기관 좌측 부위에 대한 점검이 끝나지 않았지만, 퍼지 배관에 연결된 여러 밸브가 개방된 것으로 볼 때, 질소 퍼지 및 진공 배기 작업 중이었던 것으로 추측되었다. 그러나 우측 다기관은 퍼지 배관에서 일탈되어 있었고, 실린더 인근의 고압밸브 및 비상차단밸브만 폐쇄된 채 공급 배관으로 연결되어 있었다. 따라서, 실란 가스가 이들 다기관 연결부위에서 누출된 것은 아니라는 사실이 명확해졌다. 만일 다기관에서 가스 누출이 시작된 것이라면, 작업원은 저장고 문을 개방하는 등의 조치를 취하기에 앞서 즉시 비상차단버튼을 눌러 모든 밸브를 폐쇄했을 것이기 때문이다.

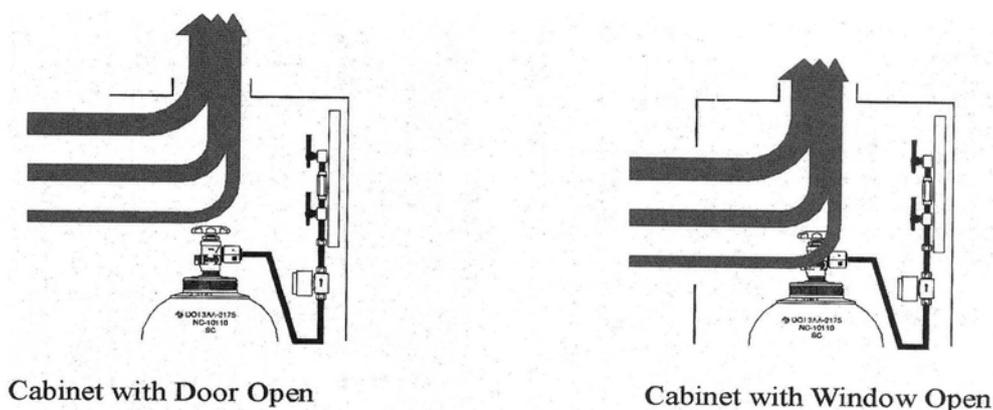
[그림 4] 창문(문)이 개방된 저장고 내 공기 흐름도

게 진행되어 누출된 실란가스가 어느 한 지점에 집적되지 않도록 요구하고 있다. 적절하게 설계 및 시공된 저장고의 환기속도는 점검창이 개방된 상태에서 실란 가스가 누출된 경우에도 이를 신속히 희석시킬 수 있는 정도이다. 적절하게 설치된 환기장치는 실린더 교체작업 중 가스 누출이 가장 우려되는 지점인 실린더 연결부위로 직접 공기를 유동시킨다. 이때 문을 개방하면 공기의 유동이 차단되고, 그림 4에서와 같이 차단된 공기는 저장고 상부로 이동하게 된다. 이 과정에서 공기의 흐름이 가장 절실한 부분인 실린더 연결부위에는 공기의 유동이 거의 미치지 못하게 된다.

그러므로, 최대 압력 10.4 MPa (1500 psig)로 실린더에서 방출된 가스가 지연된 발화소요 시간을 지나며 다발적인 자연발화(bulk autoignition)를 일으켜 폭발에 이르게 되었을 가능성이 농후하다.
