# 세계무역센터 붕괴 최종보고서 [요약]

## Final Report on the Collapse of the World Trade Center Towers

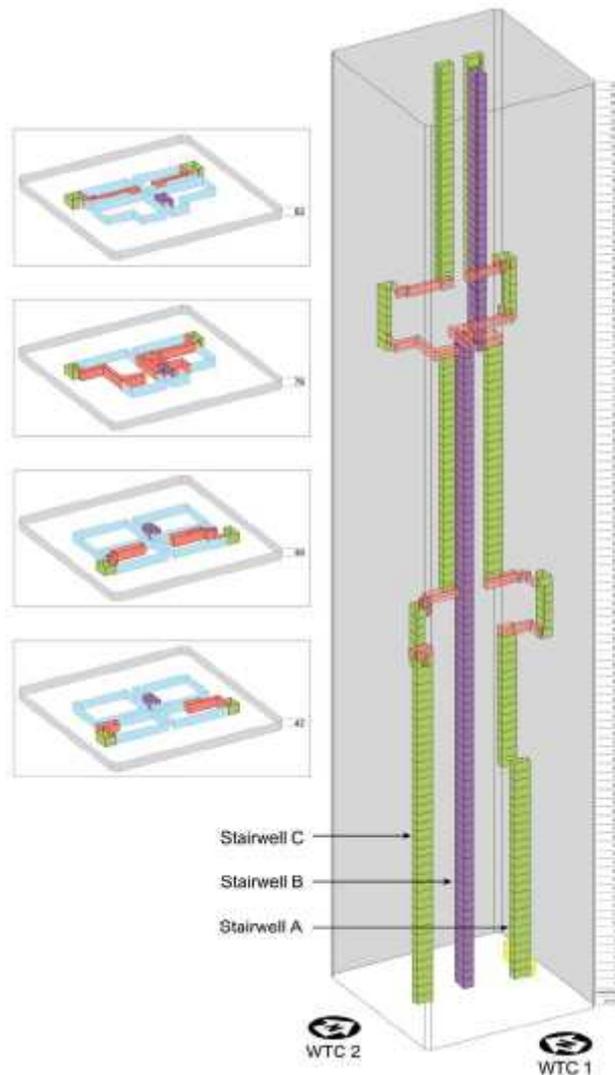
건물을 관통하는 계단실은 주요 피난수단이었다. 3개의 계단이 존재하였는데 피난용량에 부족하지 않은 크기였으나, 최상층에 존재했던 전망대와 스카이라운지 등 다중이용시설의 이용객들이 몰리게 되는 상황은 고려되지 않았다. 계단은 수직으로 연속되지 않아 일부 층에서 환승복도를 거쳐야 하였으므로 피난의 장애요소가 되었다.

[그림 7] 계단 구조 : 계단실이 환승복도로 연결된 부분이 존재한다.

피난수단은 건물 내 3개의 계단이었는데, 건물의 모든 인원이 집중되었으므로 피난 속도는 1분당 1개 층 하강의 수준으로 느린 편이었다. 건물 내 인원의 6%에 달했던 거동 불편자들이 계단실에서 함께 이동하여 이동속도를 감소시켰으며, 저층부에서는 소화활동을 위해 상층부로 이동하던 소방관들과의 엇갈림도 있었다. 특히 일부 층에서 계단이 연속되지 않고 환승복도를 지나야 했던 점은 피난에 큰 혼란을 가져왔다.

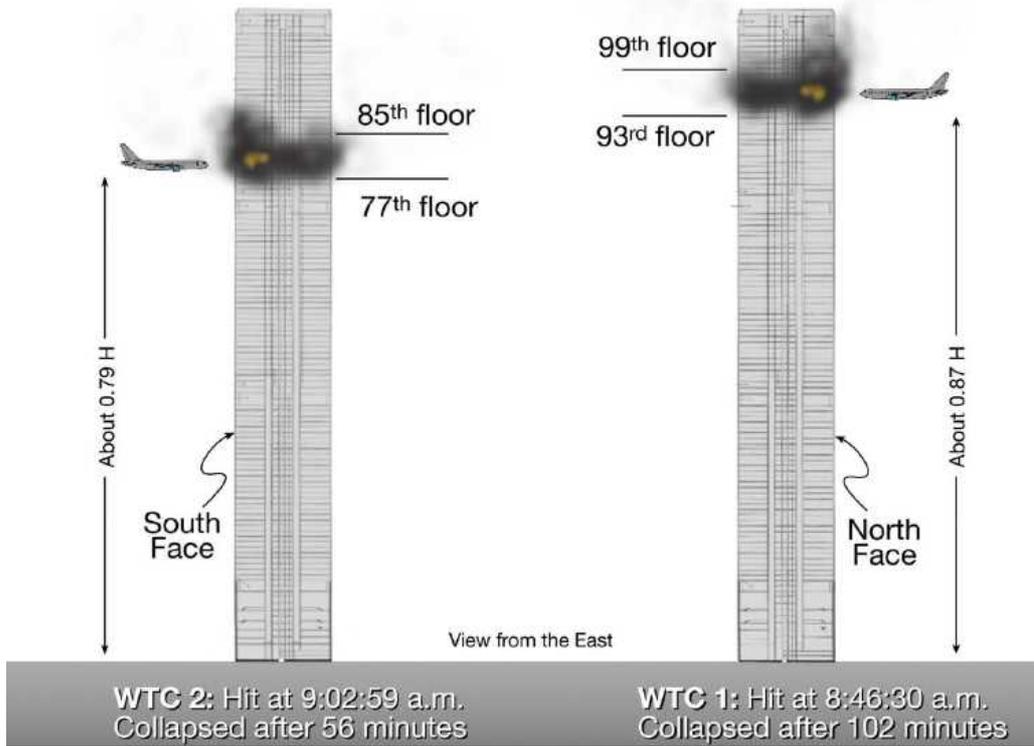
[그림 8] 세계무역센터에 충돌하는 항공기 개념도

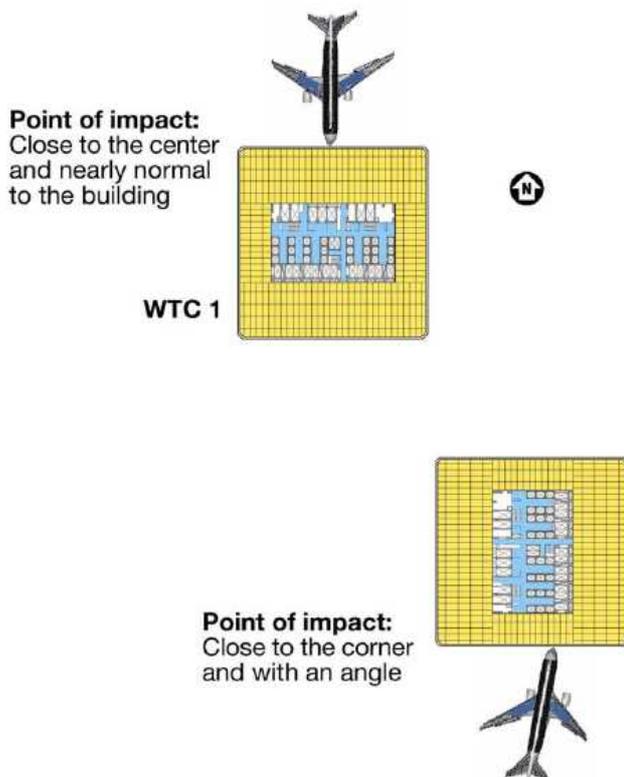
[그림 9]

두 WTC 타워에의 충돌방향이 달랐는데 WTC 2에는 항공기가 코어부에 더 깊이 충돌

하면서 코어부의 중요기둥을 파손시켰고, 이로 인해 구조적인 손상이 더 크게 되어 WTC 1보다 먼저 붕괴하였다.

항공기 충돌의 각도

WTC 2 : WTC2에는 항공기가 코어부에 깊이 도달하여 구조적 손상이 더 컸다.

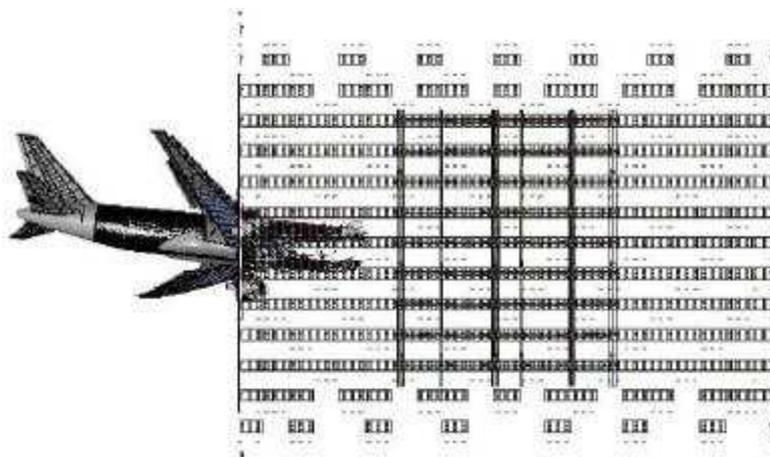
항공기의 충돌은 WTC 붕괴의 직접적인 원인이다. 보잉 767-200ER 모델의 항공기가 충돌하면서 충돌면의 외곽기둥을 절단하고, 코어부까지 도달하여 코어부의 기둥을 절단하였다. 이로 인해 파손된 구조부에서 지지하던 하중이 파손되지 않은 구조부로 전달되면서 과부하를 유발시켰다. 또한 강한 충격으로 건물 주요구조부의 내화피복을 광범위하게 탈락시키면서 철골구조를 노출시켰다.

[그림 10] 항공기 충돌 시뮬레이션

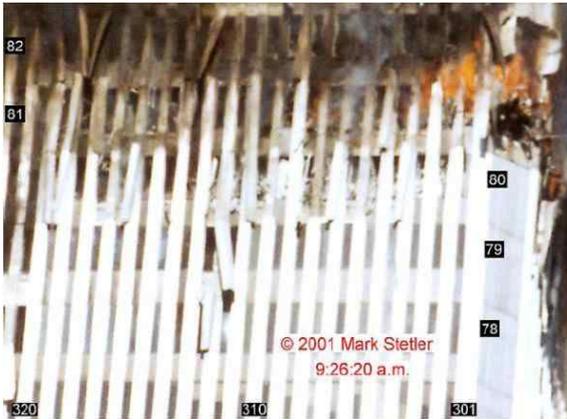
연쇄붕괴는 바닥트러스의 침하로부터 시작되었다. 내화피복이 탈락된 바닥트러스는 화재로 인하여 강도가 약화된 상태에서 하중에 의해 아래쪽으로 가라앉기 시작하였다. 그에 따라 바닥트러스에 연결된 외곽기둥은 건물 안쪽으로 장력을 받게 되었다. 일부 구조부의 파손으로 인하여 과부하가 걸려있던 외곽기둥에 장력이 작용하면서, 외곽기둥은 하중 지지력을 상실하였고 그에 따른 하중이 인근 기둥의 과부하를 가속시키면서 붕괴가 시작되었다.

[그림 11] WTC 2의 외벽 : 바닥의 침하로 인해 외곽기둥이 안쪽으로 휘어짐.

구조의 견고성을 강화시키기 위해서 잠재적 위험(연쇄붕괴, 바람 등)의 하중효과를 평가하기 위한 기준 및 위험효과를 감소시키기 위한 구조시스템 및 설계향상이 요구된다.

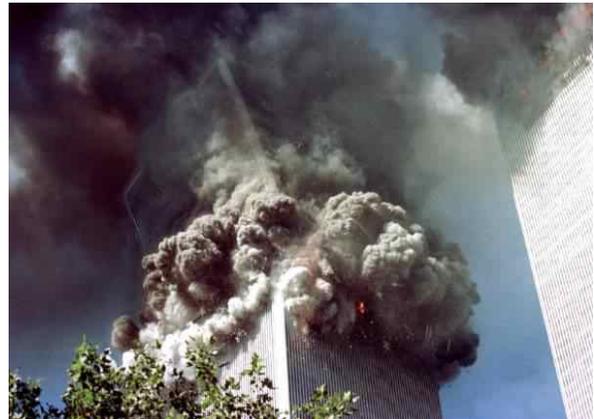
항공기의 충돌부위 위쪽의 상층부가 내려앉으면서 마치 망치와 같이 하부구조를 강타하였고 열적으로 약화되어있던 건물에 치명적인 충격을 가하였다. 이러한 가속작용으로 인하여 건물이 완전히 붕괴되었다.

[그림 12] 붕괴하는 WTC 2
