特殊建物 火災現況

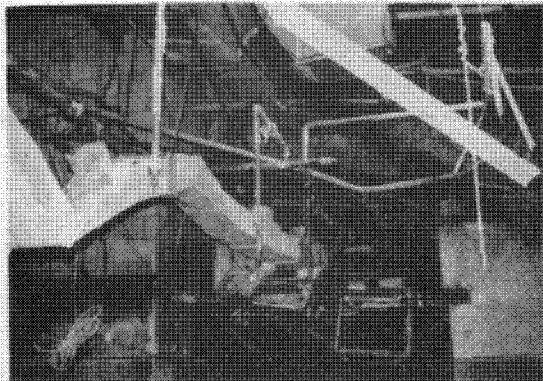
- 소재지 : 서울 특별시
- 화재발생일 : '82. 1. 15
- 용도 : 호텔(수영장 ; 4층)
- 피해액 : 139,470,806 원
- 화재원인 : 용접중 불꽃이 튀어 주위의 페인트류에 인화
- 발화장소 : 수영장내 커피숍
- 연면적 : 111,365 평(37F/B 3F)
- 피해면적 : 1,080 평
- 화재발견 : 작업중 일부가 119 신고
- 소화작업 : 화재후 비상대기조 출동하여 ABC급 소화기 20여개를 사용하고 또한 6, 7, 8, 9층의 옥내소화전 6개소를 가동, 신고를 받고 출동한 소방차 100여대가 진화작업을 전개하여 초기 소화.
- 문제점 : 안전 점검시의 중요 지적사항이 개수 및 보완되지 않아 피해 규모가 확대되었다.(안전 점검 결과 참조) 또한 작업 일부들이 공사중의 화재안전수칙을 제대로 지키지 못하였으며, 공조 닉트내의 방화구획 관통부와 각종 설비용 벽관통부에 설치되어 있는 Fire Damper의 설치 상태가 불량하였으며 동절기의 수영장 수리 공사로 난방 닉트를 차단하였기 때문에 스프링클러의 배수 및 배관이 차단되어 유효하게 작동하지 못하였다.

수영장 입구 천정

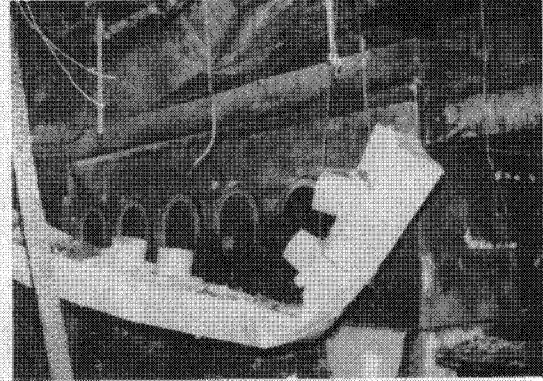
수영장내 커피솔

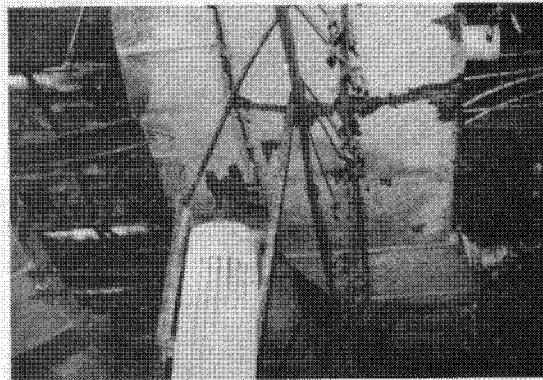
천정지지용 Column

2. 주요구조부인 철골조와 슬라브(데크플레이트부분)는 내화구조의 기준에 맞도록 보완할 필요있음

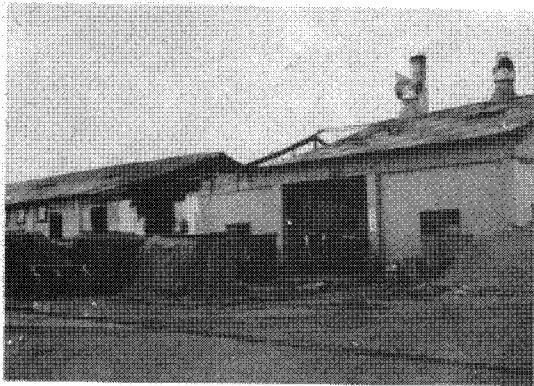
건물 외관

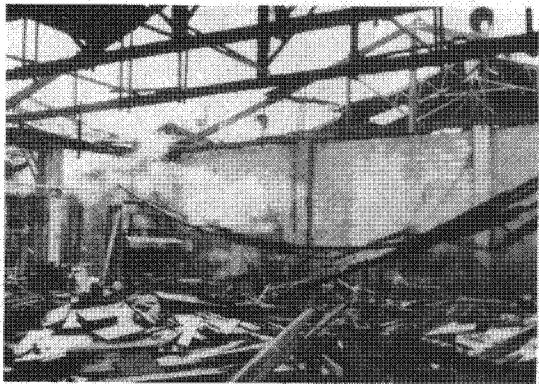
- 연 면적 : 41,295 m²
- 피해 면적 : 약 660 m²
- 화재 발견 : 경비원이 순찰중 화재현장을 목격하고 다른 경비원을 통해 당직 근무자에게 신고
- 소화 작업 : 소방서에 신고함과 동시에 경비원 이외의 야간근무자 7~8명이 소화기와 소화전을 동원하여 소화 작업중 소방차 도착하여 완전진화시킴
- 문제점 : 전구공장동의 목조트러스에 격벽을 설치하지 않아 피해가 커다. 또한 건물이 1,000 m²이내마다 방화구획되어 있지 않아 전물이 전소할 우려가 있었으나 화재를 조기 발견하여 신속히 신고한후 자체 소화설비를 총동원하여 진화작업을 전개하였음

이재건물 내부

식당동 전구공장 및 제재공장동의 목조지붕틀에 도리방향 간격 12m이내마다 내화구조 또는 양면에 방화구조의 격벽설치 필요함

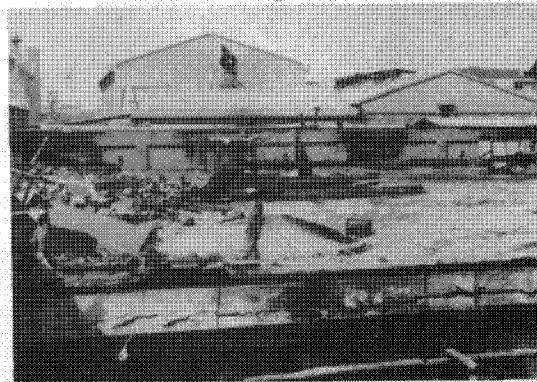
붕괴된 공장건물의 스라브

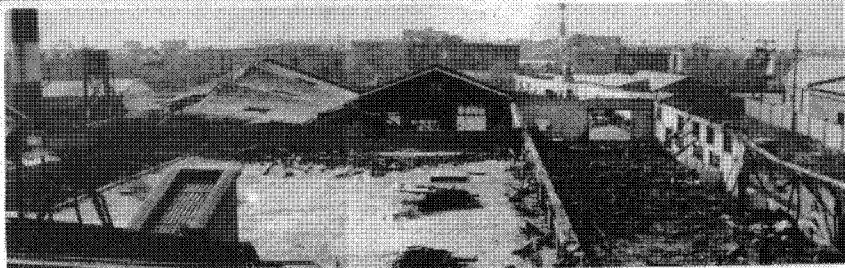
2층에서 내려다본 1동 본공장의 소실부분
