위험관리정보

비슷한 사고 사례에서 찾아보는 해법

러시아의 나이트 클럽에서 발생한 비극적인 사건을 계기로, 그와 유사한 4개의 사건을 살펴보면서 화재안전에 대한 시사점을 발견할 수 있다.

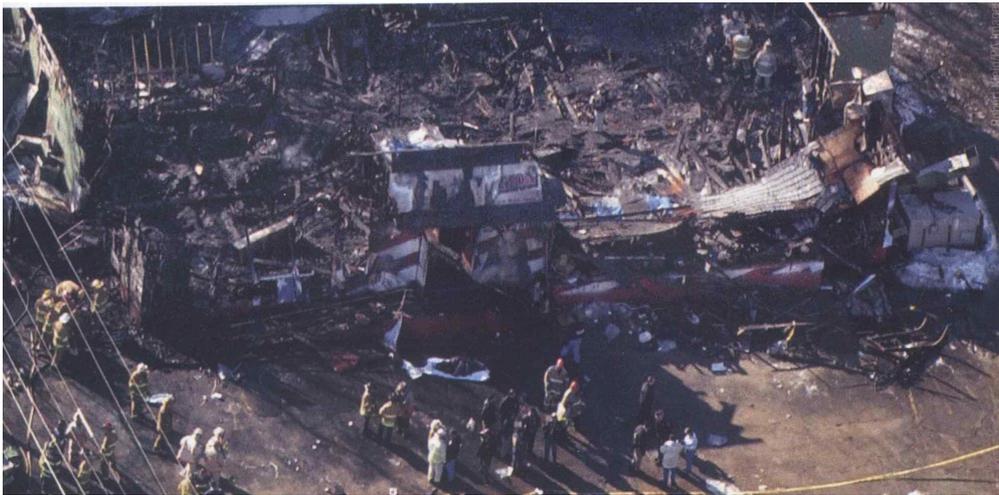
화재는 록 밴드의 공연 중 무대에 장치된 불꽃효과장치가 점화되면서 불꽃이 무대부의 폴리우레탄 폼 부위에 옮겨 붙어 시작되었다. 30초 후에는 화염이 천장에 닿았으며, 90초경에는 연기층이 바닥면에서 30cm까지 도달하였다. 100초가 채 지나기 전에, 정문은 탈출하려는 사람들이 엉켜서 출입구가 막혔고, 이미 탈출한 사람들이 뒤엉킨 사람들을 한명씩 끌어내어야 할 정도였다. 정문에 도달하지 못하고 남겨진 사람들은 유리창을 깨고 탈출을 시도하였다. 최후에는 건물의 일부가 붕괴하였다.

○ **발화** : 벽체를 마감하는데 사용된 폼은 소리의 반향을 개선하기 위한 것으로서 가연성이었으므로 불꽃효과장치에 의해 쉽게 점화되었다. 불꽃효과장치는 수초간 지속되어 폼이 스스로 연소할 수 있도록 점화시키기에 충분한 열을 발생시켰다.

○ **화재확산** : 폼 마감재는 부착방향이 수직방향이어서 화재가 빠르게 확산되었고 대량의 고온 연기를 발생시켰다. 이로 인해 시야가 감소하고 복사열로 인해 실내온도가 상승하였으며 독성물질이 발생하여 사람들에게 고통을 주었다.

○ **구조부의 붕괴** : 소화활동 도중에 건물의 붕괴가 발생하였다. 화재가 진행되면서 건물구조부가 연소하였기 때문이다. 이로 인해 부상자가 발생한 것은 아니었다.

<그림1. 스테이션 나이트클럽의 잔해>

물 내에 모든 비상구는 명확하고 알아보기 쉬운 표지를 설치하여 비상시 사용할 수 있도록 하는 것이 중요하다. 건물에서 예상되는 상주 인원수에 대비하여 비상구가 충분한 숫자라고 하더라도, 피난시에 사용되지 않으면 아무 소용이 없는 것이다. 만약 화염이 4~15Hz로 깜빡거린다면, 일반적으로 나이트클럽에서 사용되는 플래쉬 등으로 착각을 일으켜서 화재로 인식을 못할 수도 있다. 공연이 시작되기 전 조명을 어둡게 하는 행위도 화재나 연기층이 발생하는 것을 보지 못하도록 방해할 수 있다. 화재로 인해 건물 내부의 물품이 연소하여 건물 구조부의 근원적 안전이 훼손되지 않도록 보장되는 것이 중요하다. 특히, 벽 및 천장의 라이닝은 가연성을 갖고 화재의 확산에 기여하도록 해서는 안 된다. 라이닝의 가연성뿐만 아니라 시공된 방향도 화재의 빠른 확산에 기여할 수 있다.

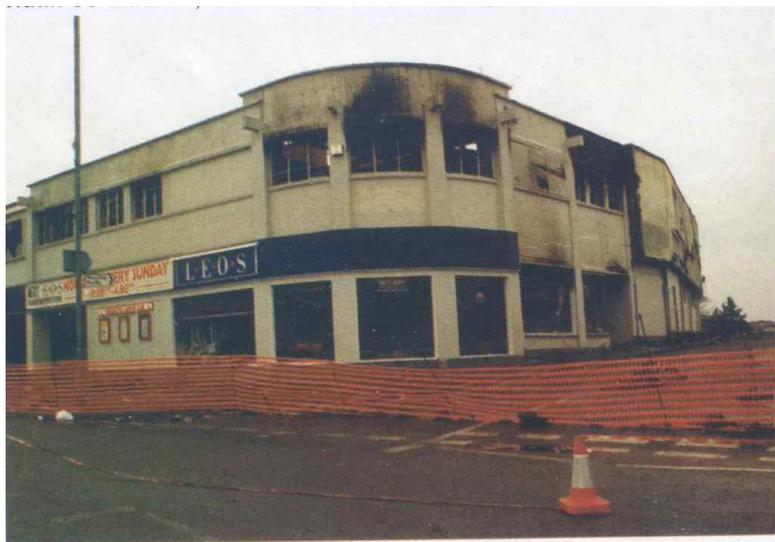
화재는 Leo's 슈퍼마켓 건물의 뒤편에서 발견되어 매니저에게 보고되었다. 오후 1시 13분경에는 화재가 건물의 지붕까지 옮겨 붙었고, 내부에서 일부 붕괴가 발생하여 매니저가 창문을 깨고 탈출하였다. 한 점원은 연기를 흡입하여 심각한 통증을 겪었으며, 소방관 한명은 등, 목, 머리에 심한 화상을 입었고 다른 한 소방관은 부상으로 순직하였다.

<그림2. LEO's 슈퍼마켓 사고모습>

○ **화재확산** : 건물의 판매장 부분은 오늘날의 대부분의 슈퍼마켓이 그러하듯이 구획이 없는 대공간이었다. 화재하중은 매우 높았으나, 복사 또는 전도에 의해 화재가 확산되는 것을 막을 조치는 거의 없었다. 화재가 시작된 것으로 알려진 정육코너는 샌드위치 판넬구조였다. 샌드위치 판넬은 화재에 휩싸이면 짧은 시간 안에 높은 열을 방출하면서 구조적으로 불안정해진다. 이러한 조건들이 합쳐지면서 높은 열을 방출하는 화재가 빠르게 슈퍼마켓 전체로 확산되었다.

○ **구조부의 붕괴** : 정육코너의 상부에서 높은 에너지의 화재가 지속되면서 국지적 붕괴가 발생하였다.

건물에 고에너지 화재하중이 존재하는 경우 구획을 통하여 분리하거나 작은 구역으로 나누어서 높은 에너지의 화재가 빠르게 확산하면서 피난을 곤란하게 만드는 것을 방지해야 한다.

건물 이용객을 위한 안정된 관리절차가 만들어져야 하며, 그러한 절차를 실행할 직원에게는 적절한 훈련이 실시되어 주어진 ASET를 효율적으로 사용할 수 있도록 해야 한다. 이러한 절차에는 이미 설치된 화재안전설비를 유지관리하는 것도 포함되어야 한다.
