자유가오카(自由が丘)역 및 무사시코스(武蔵小杉)역 주변의 사벽열화(斜壁劣化) 조사

오미 야스오(小見 康夫)

동경도시대학공학부건축학과 조교수

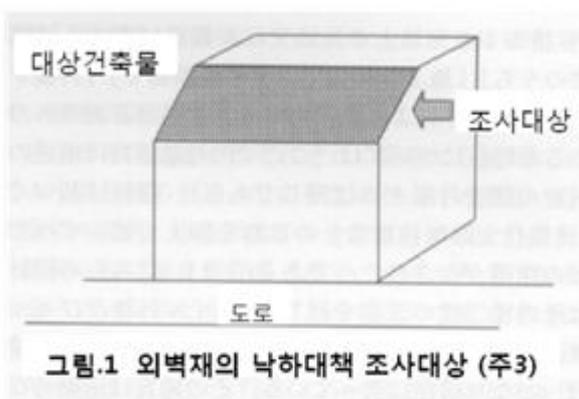
2006年 6월 동경(東京都)도 중앙구(中央区)에 세워진 건축15년의 사무실빌딩(지하1층 지상8층 건물) 5~6층 부분의 외벽 일부(약4m×5m×4.5cm)가 벗겨져 떨어져나가 지나가던 여성을 직격하는 사고가 발생했다.

타일 수천 장 분의 모르타르 토대 전체가 벗겨져 떨어진 이 사고의 원인을, 타일업계에서는 사벽부의 방수층과 마감재층 사이에 빗물이 침수되어 방수층이 열화(劣化), 마감재 층을 유지하는 힘의 약화로 인하여 지상으로 미끄러지듯이 떨어진 것이 유력하다는 견해를 보이고 있다. 이 사고로 말미암아 국토교통성(国土交通省)은 전국의 특정행정청에 대해 '중심시가지(용적율 400%이상의 지역) 및 피난도로 3층 이상 건물로서 준공 후 약10년 이상 경과

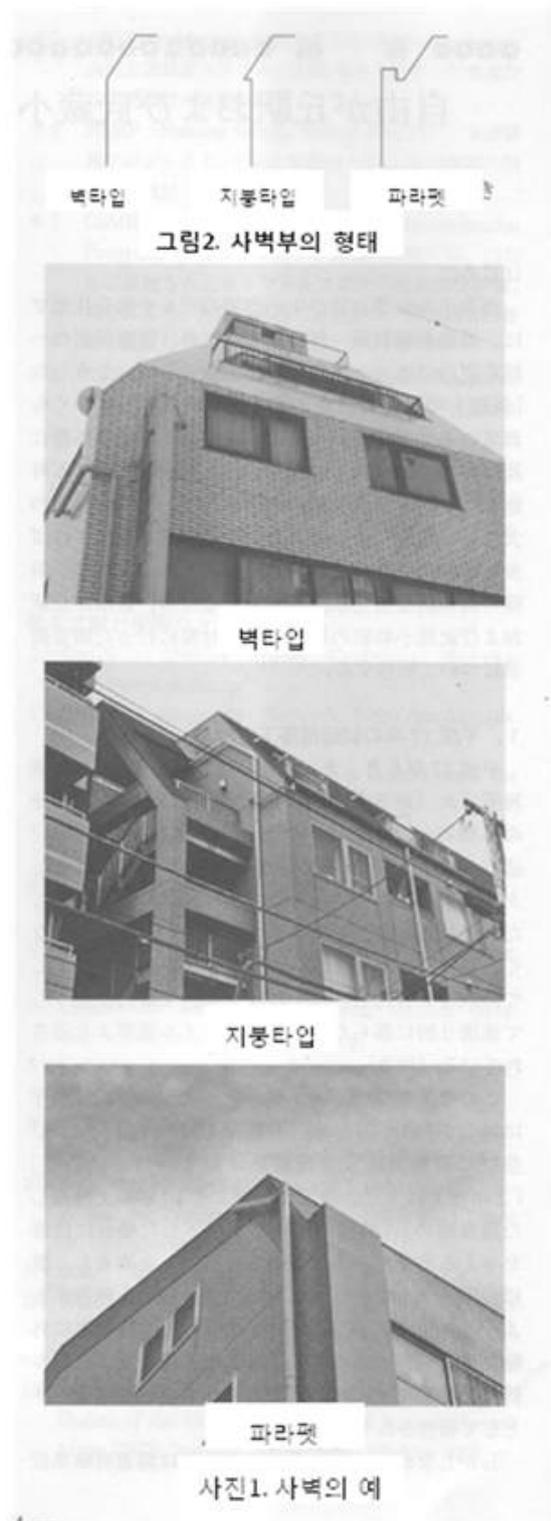
지유가오카, 무사시코스기 각각의 조사대상 건물에 있어서의 ‘①사벽부의 형태’ ‘②사벽부의 마감재의 종류’ ‘③사벽부의 방향’ ‘④경과년도의 분포’를 [표1]에 표시한다 무사시코스기는 경과년수가 짧고 타일마감재로 된 건물수가 많은 것을 제외하면 전체적으로 양쪽 지역은 서로 비슷한 분포를 보이고 있다. 특히 형태상으로는 거의 같은

경향을 보이고 있으며, 마감재부분도 타일과 모르타르(및 병용)를 하나로 본다면 거의 9할을 점하고 있다는 점에서 동일한 양상을 보이고 있다. 본고는 양 지역의 물건을 합친 총381건에 대해서 분석을 실시하였다.

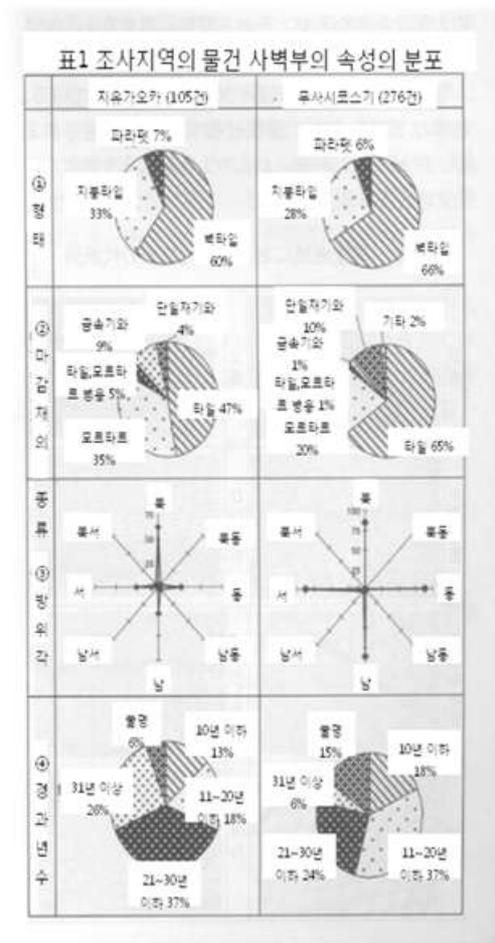
앞서 말한 열화현상 8개 항목에 대하여, 조사 중 발견한 대표적인 예를 [표2]에 표시한다.

열화현상의 발생비율은, 벽 타입>지붕타입>파라펫 순의 경향이 명확하게 보여진다. 특히 가장 발생비율이 높은 「균열」은 이 순서로 발생비율이 적어지고 있다. 시각에 의한 외관상의 형태 분류를 행하였기에 정확히 일치하는 방수 공정이라고 단정 할 수는 없지만, 사벽의 형태와 열화현상과의 상관성은 상당히 높다고 판단된다.

앞서 말한 바와 같이 타일, 모르타르 및 병용이 전체적으로 대부분을 차지하며 그 중에서 「이상 없음」이 40%전후로 전체적으로 비율이 낮은 것에 반하여, 금속기와 나단일재(single)기와는 80%를 넘고 있다. 후자의 경우에도 전자와 마찬가지로 기와 토대를 포함한 지붕공정으로 지어진 것으로 추측되나, 방수공정상 차이가 이같이 큰 격차를 발생시켰다고 판단된다.

방향에 의한 열화의 진행상태의 차이는 미미하나, 동향(東向)면이 서향(西向)면보다 더욱 두드러진 양상을 보였다. 동향특유의 요인으로서 태양의 입사각이 큰 이유로 급격한 온도상승을 보인다. 이런 원인이 열화의 촉진에 영향을 미치는 것으로 추측되나

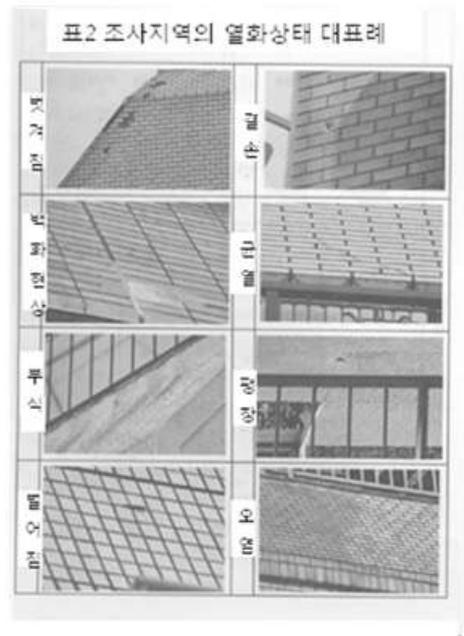
경과연수와 열화현상 발생과의 사이에서도 명확한 상관관계를 보인다. 건축10년 이하의 건물 중 「이상 없음」은 약 70%, 11~20년에는 약 50%, 21년 이상 경과된 건물은 약 40%로 전체적으로 경과연수가 길어질수록 열화진행이 촉진되는 양상을 보였다. 단, 21~30년 경과된 건물과 31년 이상 경과된 건물을 비교해 보았을 때 벌어진 비율이 감소하고 반대로 「떨어짐」의 비율이 증가하였다.

이 결과로 추측컨데 「벌어진」의 일부가 「떨어짐」으로 진행 되었을 가능성도 배제할 수 없다.
