特殊建物 火災現況

罹災事例

P 호텔 火災

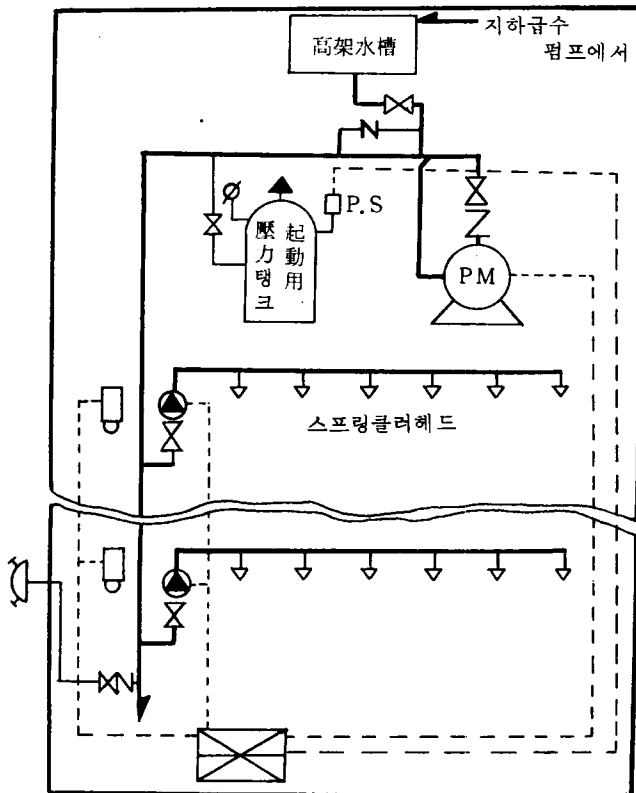
<P호텔 스프링클러 設備 系統圖>

- 電源만 차단되었다면 펌프가 作動치 않아도 By-pass 配管을 通하여(스프링클러 設備 系統圖 참조) 自然落差壓으로 有效한 撤水가 可能
- 밸브 閉鎖等으로 전혀 作動치 않았다면 合板 등 可燃材 燃燒로 인하여 순식간에 Flashover 에 到達 室內 全體의 溫度는 1,000 °C 以上이 되어 카바레 部分에 附着된 모든 헤드가 分解되었을 것임.

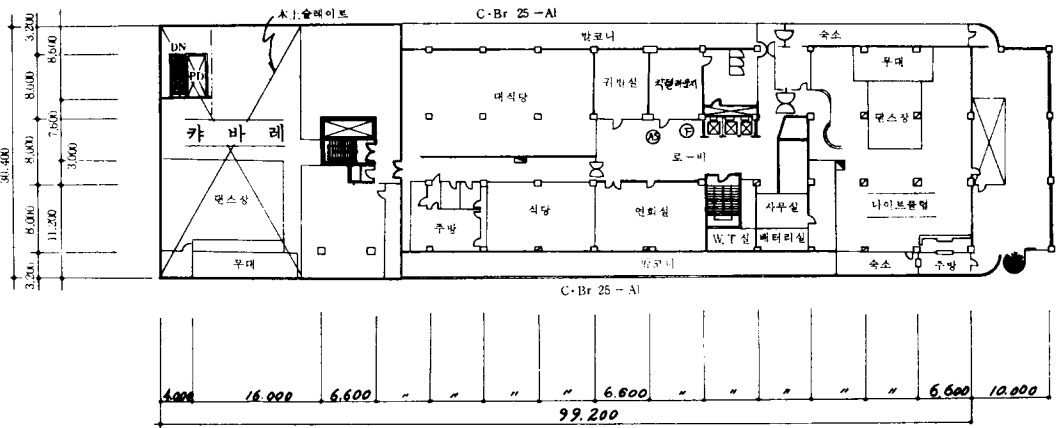
燒失된 5層 카바레의 構造를 살펴 보면 下記 <罹災部分略圖>에서와 같이 (A)部分 壁體는 시멘트

블록 構造이나 (B), (C)部分 壁體는 木造 기둥에 락자라스를 치고 몰탈을 바른後 골합석을 붙인 木造 構造이었다. 바닥은 大部分 아스타일 위 카펫으로 마감되어 있었으나 舞臺部 및 디스코장 部分은 木마루판으로 되어 있었다.

◎ 同一室內에도 철근 콘크리트조와 철골조의 境界線(罹災部分略圖 參照)을 中心으로 철골조 슬레이트 部分은 全燒되었으나 철근 콘크리트 部分은 燒失되지 않음.

- 發火部分壁體(C)部分) : 全燒(락자, 內裝合板, 防音材料等), 一部壁體崩壞
- (A)部分壁體 : 반자 윗 部分 全燒, 반자 아랫部分 一部燒失
- (B)部分壁體 : 全燒, 一部壁體崩壞
- 舞臺部 및 디스코장 部分의 木마루판은 燒失되지 않음.

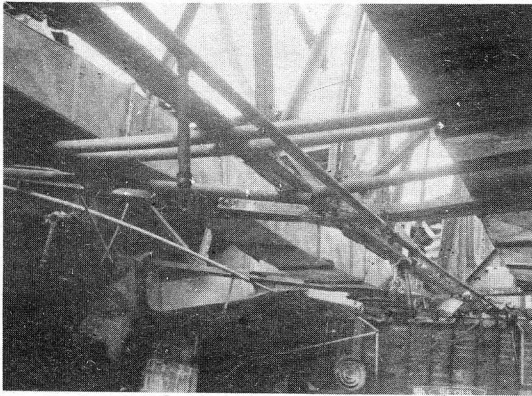
○ 鎮火後의 現場調査에 의하면 配管이 破損 切斷된 것은 事實이나 配管은 철골 트러스에 堅固하게 支持되어 있었으므로 트러스의 崩壞에 의해서 뒤늦게 破損된 것으로 判斷됨.

철골 트러스와 스프링롤러 배관

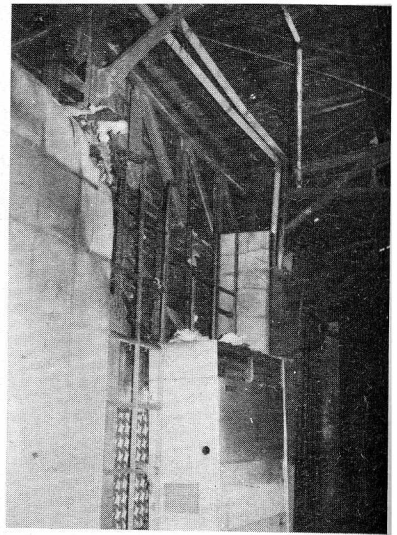
벽체 소실 상황

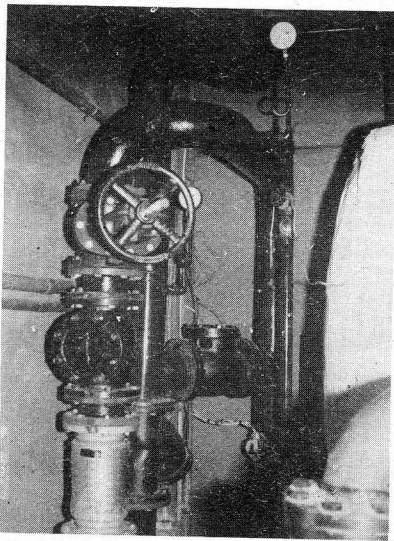
물탱크와 펌프부근의 스프링롤러 배관

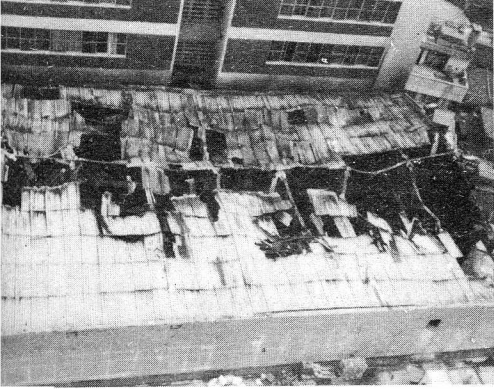
연소된 후의 지붕
(위에서 내려다 본것)

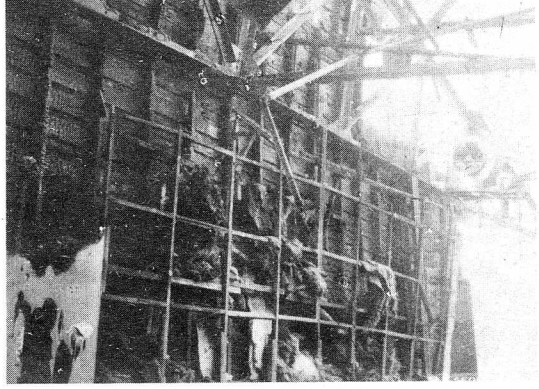
내부 소실 상황

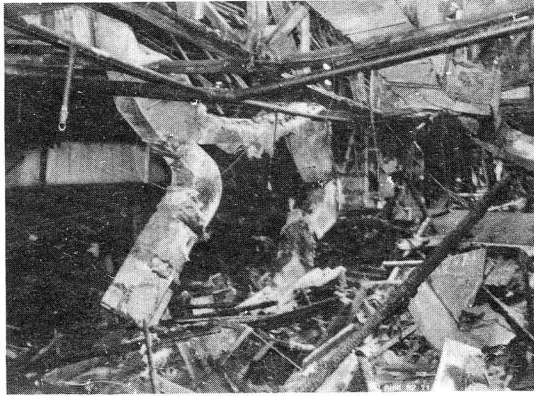
내부 소실 및 스프링클러 배관
(헤드 개방됨)

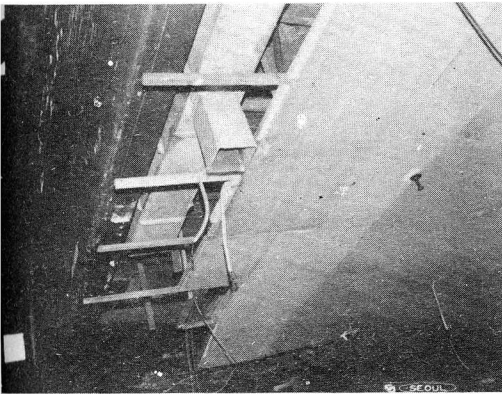
연소되지 않은 슬라브 부분
(헤드 개방되지 않음)

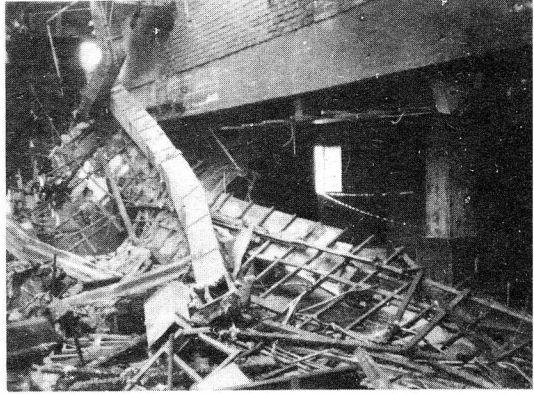
슬레이트와 슬라브부분 경계
