2. 排煙設備 點檢結果報告書

이와 관련하여 點檢 2部에서는 지난 7월 27일, 新築된 '油公빌딩'(서울 여의도 소재) 關係者의 要請에 따라 當該 建物의 特別避難階段 前室에 設置된 排煙設備을 精密點檢하고 그 結果를 토대로 同設備에 대한 問題點을 檢討했다.

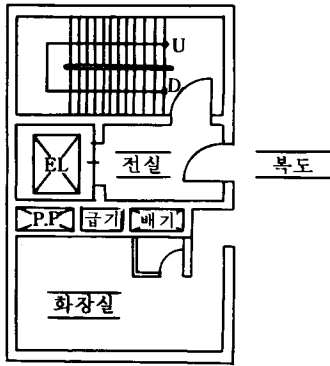
(그림 1) 특별피난계단 비상용승강기실

가. 設備位置: 建物의 南, 北側의 特別避難階段 및 非常用昇降機의 前室(그림 1)에 各 1個所씩 設置됨.

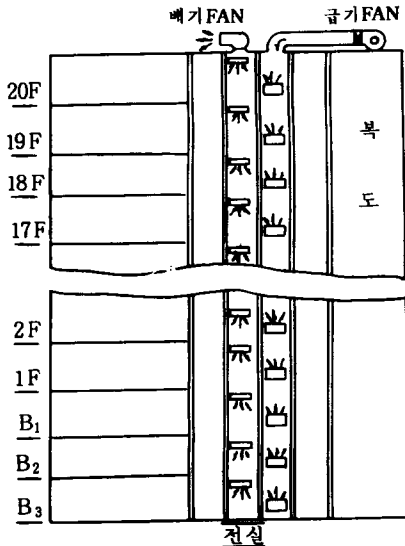
(그림 2) 배연설비계통도

나. 設備의 構造 및 作動機構 : 給氣와 排氣를 行할 수 있는 構造(그림 2)로서 各層 前室의 給·排氣口는 motor damper 에 의하여 항상 닫혀있고, damper 의 作動은 煙感知器에 의한 自動方式과 開閉 button 에 의한 手動方式으로 되어 있으며 各 damper 의 開放時 給·排氣 fan 이 作動되는 連動構造로서 이들 각각의 狀態를 防災센터에서 監視할 수 있도록 되어 있음.

첫째 : 給氣 shaft 와 排氣 shaft 사이의 間壁이 粗雜하게 施工(모르타르 마감을 하지 않았음) 되어 給氣 fan 과 排氣 fan 이 同時에 稼動될 경우 給氣 shaft 에서 排氣 shaft 로 氣流가 by pass됨.

둘째 : 給氣口 damper 와 給氣口에 附着된 起動 control panel 附着部가 給氣口 frame 과의 氣密이 維持되지 않아 漏洩이 많기 때문에 給氣 fan 으로부터 거리가 먼 低層部分의 給氣口에는 전혀 給氣가 되지 않음.

세째 : 給氣量의 一部가 給氣口 및 排氣 shaft 로 漏洩된다 해도 低層部에 전혀 給氣가 되지 않는 것으로 미루어 施工時 設置한 거푸집을 제거하지 않아 給氣 shaft 중간이 막혀 있을 可能性이 있음.
