日本 『즈마고이(妻恋)』 LP가스 事故

우리 協會가 가스保險業務를 引受, 取扱하게 됨으로써 앞으로 技術職員에게는 高壓가스에 關하여 보다 많은 技術的 知識이 要求될 전망이다. 다시 말해서 가스의 物性에 關한 정도의 知識水準에서 次元을 높여 가스의 全般的 技術知識을 습득할 단계가 되었으며, 또 將次 遂行해야 할 罹災 調查方法·要領등도 研究, 特특해 될 필요가 있다. 이와 關連, 本號에서는 '83년도 11월 日本“靜岡(시즈오카)縣”의 ‘즈마고이’에서 발생했던 LP가스 사고의 調查結果보고서 중 핵심이 되는 部分을 拔萃해서 실는다.

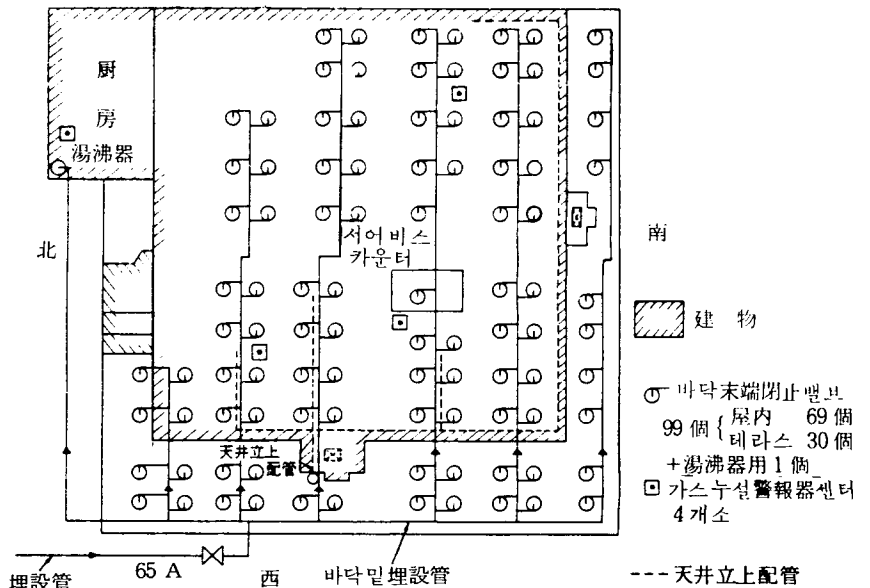
東 「滿水亭」LP 가스設備概要圖

11월 23일부터 28일까지 現場檢證이 실시됐다. “滿水亭” 바닥면 末端 開閉밸브 開閉狀況의 檢證 및 누설 시험, 배관의 氣密 시험 등을 실시한 결과, 埋設配管의 이상은 확인할 수 없

었으나 30 개 정도의 말단 開閉밸브에 대해서는 누설이 확인되었다.

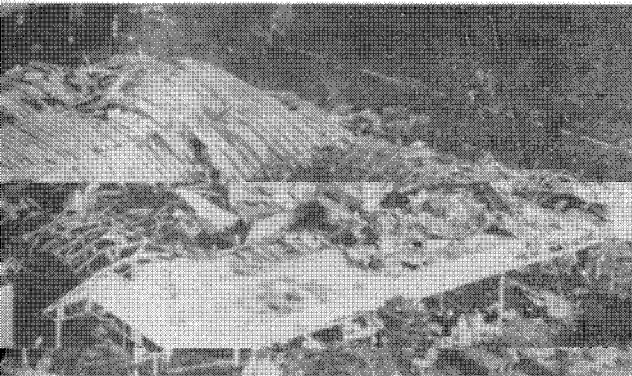
1983년 11월 22일 12시 45분경 음식 요리점인 “滿水亭”에서 누설된 LP가스가 어떤 火源에 의하여 引火·爆發, 鐵骨 단층건물(993.7㎡)이 全燒했고(同日 13시 55분 鎮火), 건물안에 있던 來客 및 종업원 14명이 사망, 27명이 부상 당했다.

▲ 폭발사고 직후 공중에서 본 사고현장

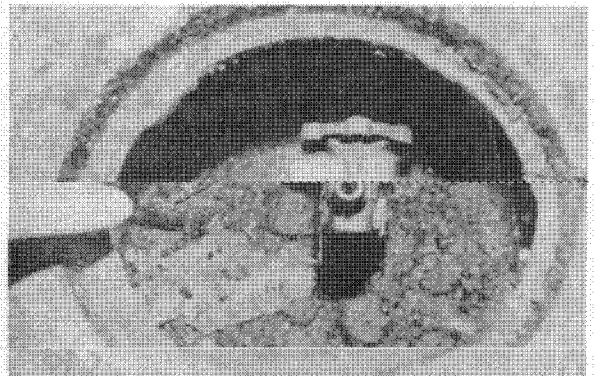
(2) 가스 漏洩 發生 個所는 “滿水亭” 바닥의 말단 開閉밸브로 推定된다.

○ 事故후 11월 27일에 실시된 氣密 시험 결과 “滿水亭” 바닥의 말단 開閉밸브 99개 중 30개 가까이에서 누설을 확인할 수 있었던 것.

(가) 本 事故의 原因은 “開” 狀態로 있었던 바닥 말단 開閉 밸브에서 대량의 가스가 流出된 것으로 볼 수 있는데, 이들 밸브가 접속관이 빠진 경우 자동적으로 가스를 遮斷하는 기능을 갖는 安全裝置가 부착된 것이었다면 대량의 가스 누설은 방지할 수 있었을 것이다.

▲ 30 개 정도가 “開” 상태로 되어 있었던 末端開閉 밸브

지금까지의 요리 음식점 등의 事故例를 보면 말단 開閉밸브의 誤開放 및 밸브 또는 燃燒器와의 접속 불량인 것이 주요한 事故 原因으로 되고 있다. 이를 위해서 요리 음식점 등에서 말단 開閉밸브 및 이 밸브와 燃燒器와의 접속 방법에 대한 安全對策 강화를 꾀해야 한다.

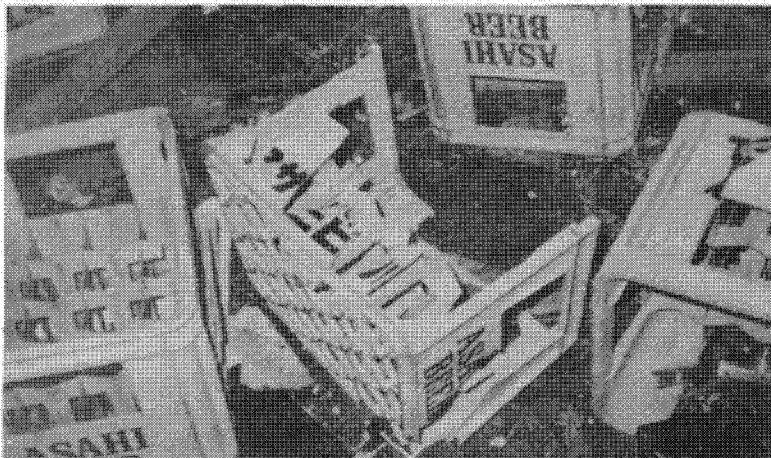
고무 호오스를 뺐. 바닥면 末端 開閉밸브의 閉止④ 콘크리트 바닥에 플라스틱製 맥주상자(Beer rack)를 놓은 다음 그 위에 우레탄 깔개를 깔고, 남비 요리용 얇은 탁자(座卓)를 약 70대 설치.
 ⑤ 桌上 콘로 및 LPG 2kg 용기(약 80本)의 설치.

◀ 깔개 받침으로 사용했던 플라스틱제 맥주상자
