## “화재 사례”

# 반응기로 탈바꿈한 무수 황산 저장 탱크의 폭발 사고 사례

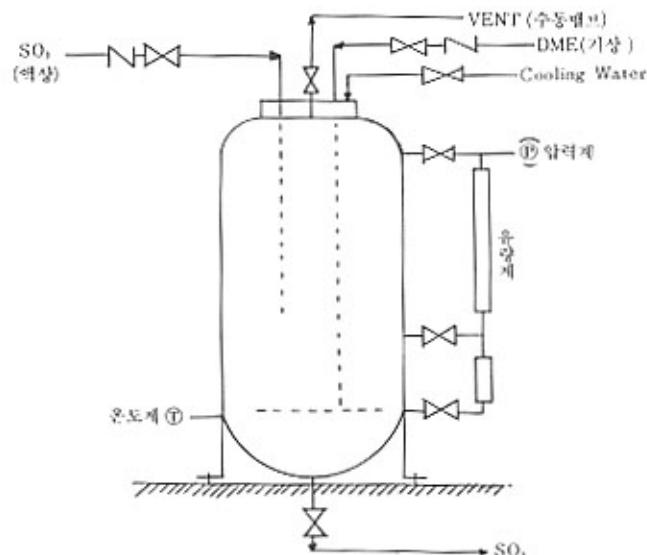
그림 1 폭발한  $\text{SO}_2$  Tank

1)  $\text{SO}_2$  탱크(사고 탱크)는 내 용량이 약  $36\text{m}^3$  ( $D:2.58\text{m}$ ,  $H:6.5\text{m}$ )로 1973년 영국에서 제작하였으며 두께 10% 설계 압력  $6\text{kg/cm}^2$ , Test 압력  $10.6\text{kg/cm}^2$ (1973년도)이다. 평상시는  $2\text{kg/cm}^2$ 의 압력으로 사용한다.

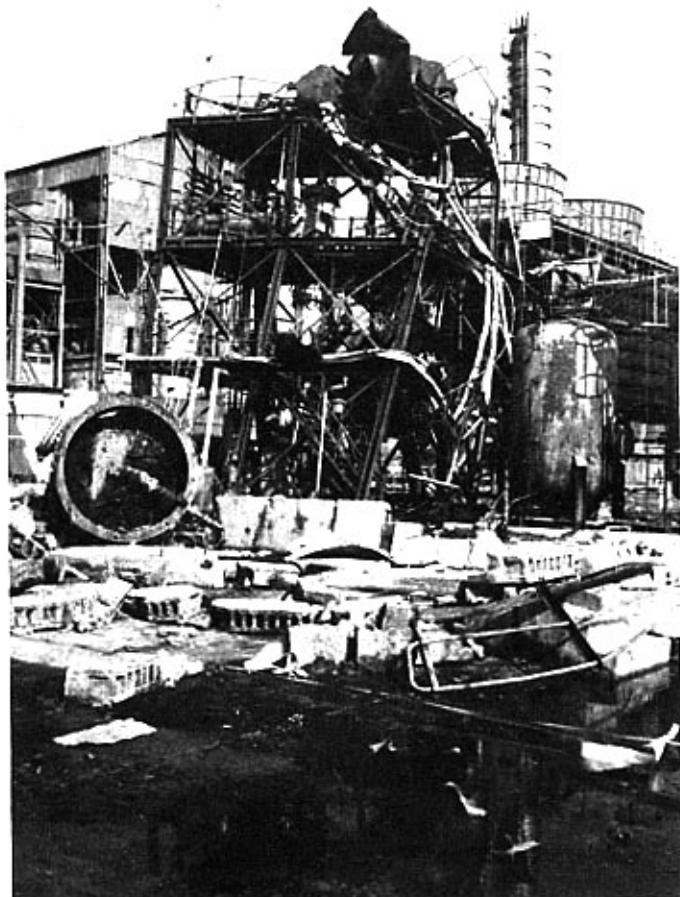
라. 현장 상황 :  $\text{SO}_2$  저장 탱크의 저측부 (Level gauge 부착부)에서 측면으로 둥근게 찢어지면서 폭발하여 탱크 상부가 공중으로 솟아 오르며 잎의 탱크 측면을 충돌하여 넘어뜨리고 공중에서 2차로 폭발, 탱크 본체와 상부가 찢어 분리되고 탱크 본체는 1차 폭발로 기울어진 정제탑 상부에 낙하되었고 상부는 50m 정도 떨어진 Cooling Tower 상부에 떨어져 있었다.

◀ 폭발사고현장  
(폭발한  $\text{SO}_2$  저장탱크는  
잎의 민 탱크를 쓰러뜨리고  
갈기갈기 찢긴 채  
정제탑 상부에 앉혀있다.)

- 다. DME 주입 line 속은 Check Valve가 있어 역류를 방지하였으며 다른 모든 Valve는 잠겨 있었고 안전 밸브는 없었다.
- 라. SO<sub>2</sub> 저장 탱크에는 온도가 상승함에도 냉각수는 주입되지 않았다.
- 마. SO<sub>2</sub> 저장 탱크 내부 온도가 350°C 이상으로 상승하게 되어 생성된 DMS가 기화되어 압력이 급속히 상승하여 탱크 허용 압력을 초과. 탱크 축면의 Level gauge 이음연 부근에서 기계적인 폭발이 생겨 탱크 본체가 로켓트 추진 현상으로 상승하면서 잎의 빙 탱크와 충돌 빙 탱크를 파괴하고 계속 상승하였다.

- 바. 상승하던 탱크는 내부에서 SO<sub>2</sub>가 분해하여 발생한 산소(2SO<sub>2</sub>→2SO<sub>2</sub>+O<sub>2</sub>) 와 비반응 DME 가스가 고열 또는 충격에 발화 연소하면서 2차 폭발한 것으로 추정할 수 있다. (DME의 폭발 한계: 3.45%~18%임)
