1. “S”樂器製造工場의 火災

- 진 물 명 : S악기 제조공장
- 소 재 지 : 인천직할시 북구 효성동
- 화재일시 : 1987. 1. 27, 06시 13분경
- 발화위치 : 본 공장동 1층 도장작업장 부근
- 화재원인 : 화재 발생건물 붕괴로 현장확인 곤란

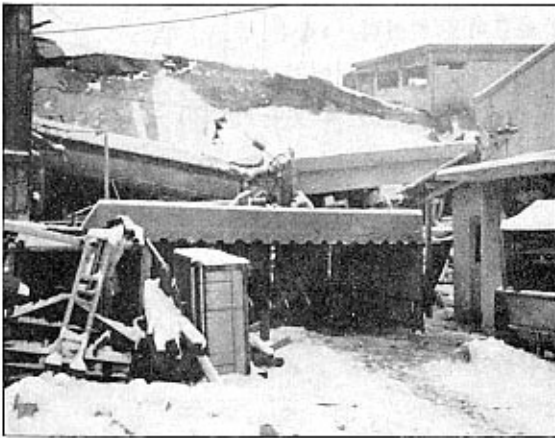
진화는 처음에 옥내 소화전과 옥외 소화전을 이용하려고 하였으나 전원 공급불량으로 적절한 소화작업과 소방차량의 수원 확보에 어려움이 있었으나 잠시 후 정상적으로 운용하여 소화전은 종업원들이 건물 주변과 연건부분 등의 화재 확산방지에 주력하였으며 출동한 소방서의 소방대는 소방차량의 소화시설로 진화작업을 전개한 결과 약 2시간 후인 08시경에 완전히 진화하기에 이르렀다. 그러나 화재가 가장 강력하게 연소한 곳으로 추정되는 화재 발생 장소인 도장 작업장은 진화 후 열화로 인하여 1층 약 730㎡(3개층 2,190㎡ 정도)가 붕괴되었다. 화재가 발생한 곳은 1층이었기 때문에 대피에는 별 문제가 없었을 것으로 생각되었으나 사망자 2명은 방화 장소에 인접해 있었다는 사실 뿐 사망에 어떠한 직접적인 원인이 있었는지 추측할 수는 없다.

〈1층~3층 부분이 화재로 폭삭 붕괴된 현상〉

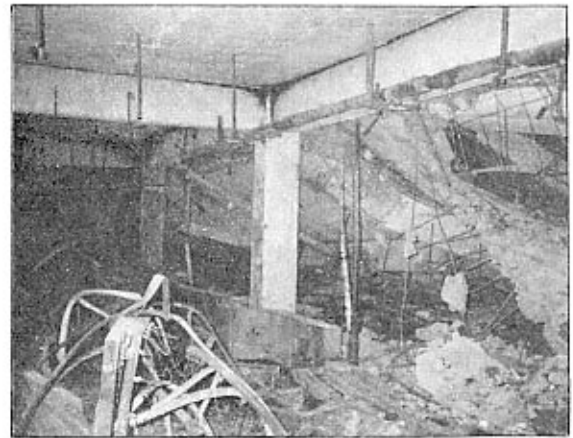
〈내부에서 본 붕괴된 상태〉
