LPG 탱크 爆發 火災

1. 概 要

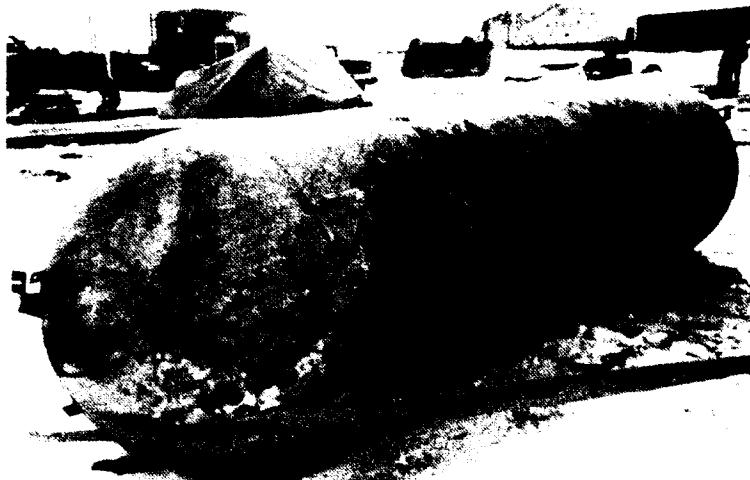
爆發 tank는 1947년에 제조된 것으로(당시 ASME規定에 따랐음) 용량은 853 갈론(약 3.4 톤)이며 높이 4.5 m, 직경 1 m 크기였다.

事故탱크(아무런 피해가 없었음)

게이지가 제거되면서 LPG가 누출된 부분의 직경은 1.6 인치였으며 事故時 tank 자체에는 아무런 被害가 없었다.

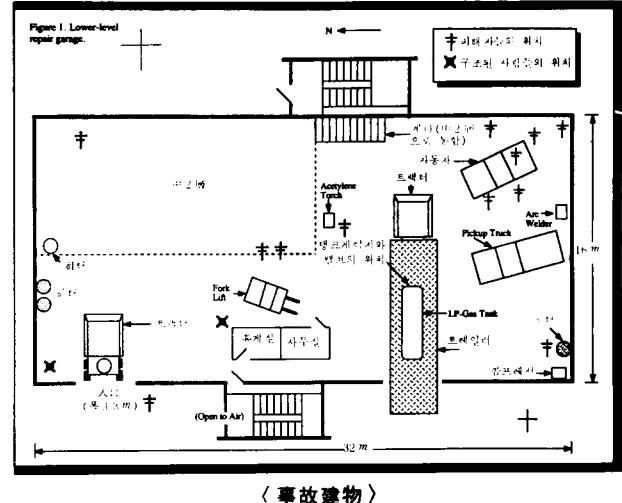
〈事故建物〉

소방대가 도착했을 때는 이미 建物이 거의 붕괴된 狀態였고 負傷者들이 곳곳이 널려 있었다. 붕괴된 잔해속에는 많은 被害者들이 깔려 있었으나 火勢가 심하여 쉽게 접근할 수 없었다. 그러나 水成膜泡 消火藥劑를 이용 효과적인 진압을 할 수 있었으며 負傷者들을 구출하는 데는 대형 기기 등을 이용하였다.
