“H”공업의 화학반응기 폭발 사고

- 건물명 : “H”공업주식회사
- 소재지 : 경남 울산시 남구 여천동
- 사고일시 : 1988년 5월 2일 17시 5분경
- 발화위치 : 공장내 말로네이트(DIPM)제조 플랜트
- 사고원인 : 과압에 의한 합성탑(반응조)의 폭발

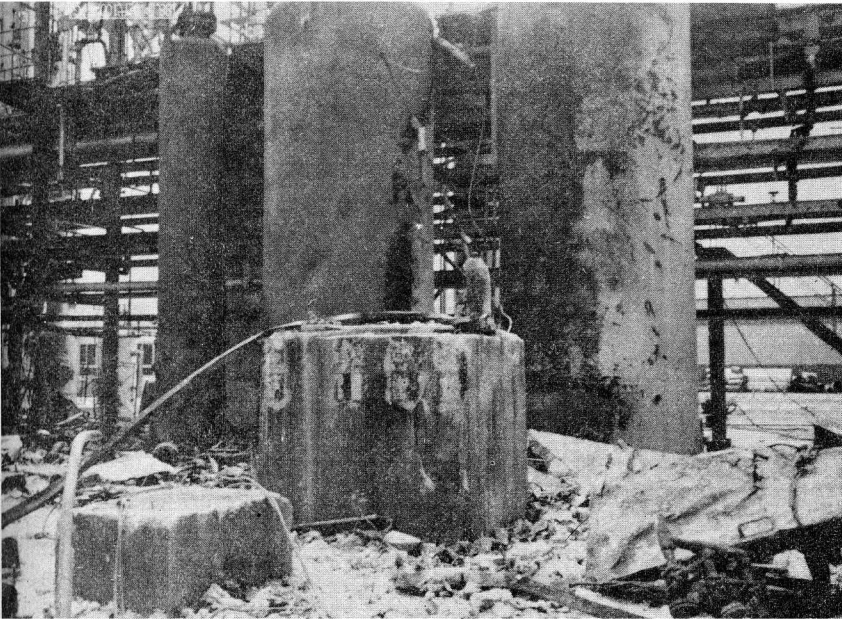
따라서 본 사고의 원인을 확정짓기는 어려우나 장치의 재질, 성능 및 반응 mechanism과 관계자로 부터 입수한 자료에 따르면 폭발은 발열 반응에 의하여 반응조 내의 온도가 상승하는 것을 제어하지 못함으로써 내부 압력이 급격히 상승하여 일어난 것으로, 또한 화재는 폭발 충격으로 발생한 스파크가 반응조 내의 가연성 물질에 인화되어 일어난 것으로 추정하고 있다.

및 냉각탑이 거의 전파되고 20여미터 떨어진 생산부 사무실 유리창과 100여 미터 떨어진 자재 창고의 외벽 슬레이트 1,000여 장이 파손되었으며 500여 미터 반경 내에 있는 건물의 유리창, 담벽과 인접 플랜트의 배관 일부가 손상을 입어 5억여 원(기계 4억 7천여 만원, 건물 3천여 만원)의 직접적인 재산 손실을 가져 왔다.

◀ 사진 1. 사고가 난 반응조(합성탑)가 설치되어 있던 곳. 폭발파손된 반응조는 철거되고 폭발시 파편과 화재로 손상된 부속시설물의 모습.

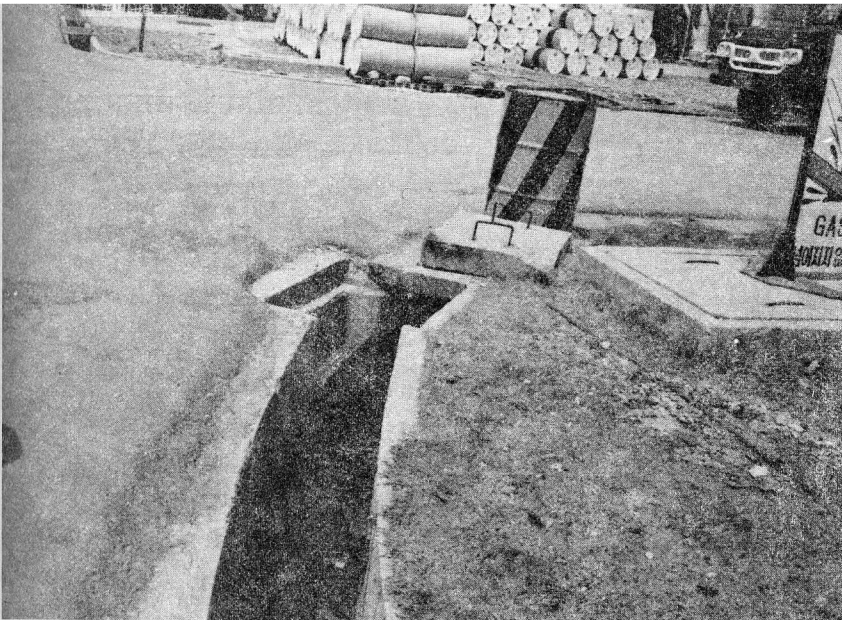
이번 화재에서 당 공장 방화관리 요원들은 다량의 물을 쏟으로 인해 부족되는 물 양을 해결하기 위한 방편으로 집수 배출구를 폐쇄하여 소화 주수에 사용된 물이 배수로에 다시 고이게 하여 이를 소화 용수로 재 활용하는 기지를 발휘, 사고가 더 이상 확대되지 않도록 하는 데 결정적인 역할을 한 것으로 평가되고 있다.

◀ 사진 2. 소화용수를 재 활용케한 배수로. 플랜트 주위에 둘러 설치된 배수로의 배출구(사진 중앙부분)를 막아 집수된 물을 소화용수로 재 사용함.
