## 화공약품 창고의 화재 폭발

- 건물명 : D 공업주식회사
- 소재지 : 인천직할시 북구
- 화재일시 : 1988년 8월 19일 19시 14분
- 발화장소 : 8동창고 2층
- 화재원인 : 자연발화 (추정)
- 화재피해 : 10억 9천 9백만원  
(건물, 기계, 동산)

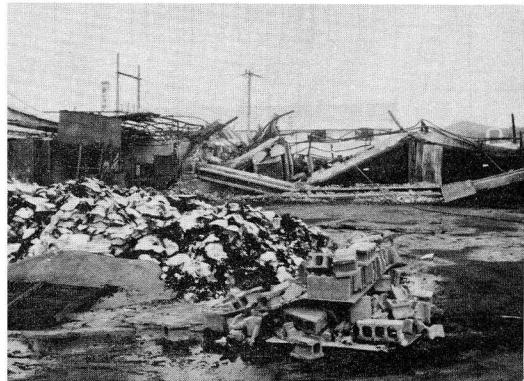
〈건물 및 야적 화공약품의 소실 모습〉  
발화 창고건물은 완전히 붕괴되었다.

발화 당시 창고에는 U-D, U-AD, U-H등의 발포제와 NBR, 스테아린산등 원자재가 저장되어 있는 상태였다. 발포제는 산(酸)이나 타 물질과 접촉하면 분해온도가 낮아지고 열에 의하여 용이하게 발화하는 성질이 있다. 이번 화재는 발포제와 산을 저장, 적재하는 과정에서 상호간에 접촉이 일어나 분해온도가 낮아지고 여름철의 계속된 높은 기온으로 창고내 열이 축적되어 자연발화된 것으로 추정된다.

그러므로 저장창고는 항상 통풍이 잘되도록 하고 단열재등을 사용하여 열축적이 되지 않도록 하여야 한다. 계속된 여름철의 높은 기온으로 많은 열이 창고내에 축적되었고 이 열이 효과적으로 발산되지 못하여 직접적인 화재의 원인이 되었다.

나. 발포제는 산(酸)이나 타재료와 접촉하면 분해온도가 낮아지므로 다른 물질과 동일 실에 저장하는 것을 피해야 함에도 화재가 발생한 창고 건물에 발포제와 스테아린산, NBR을 같이 저장하여 상호 접촉, 분해온도가 낮아질 수 있는 요인을 가지고 있었다.

다. 화재피해가 발화건물에만 국한될 수 있었음에도 불구하고 하이드라진, 헥사민과 같은 화공약품을 창고 인근에 액적해 놓음으로 대형 화재폭발 사고를 유발시켰다. 화공약품은 종류별로 별도의 저장창고에 보관토록 하여야 한다.
